Bürgerworkshop I

Altleiningen und Carlsberg

Vorstellung Zwischenstand
Hochwasser- und Starkregenvorsorgekonzept
und Bürgerbeteiligung

Ortsbegehung Altleiningen am 15.10.2024

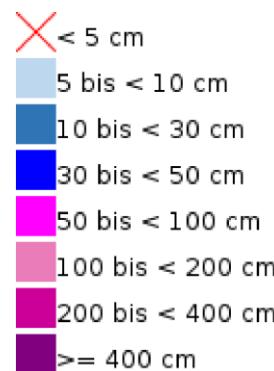
Sturzflutgefahrenkarten

(neu seit Nov. 2023)

SRI 7
→ ca. 40-47 mm in 1 Std.

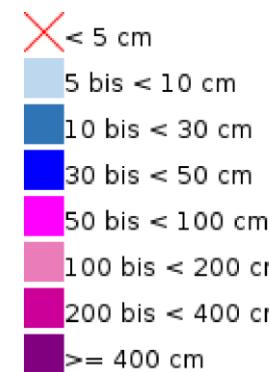
Beispiel:
Floßbach/Landgraben

Sturzflutgefahrenkarten (neu seit Nov. 2023)

SRI 7
→ ca. 40-47 mm in 1 Std.

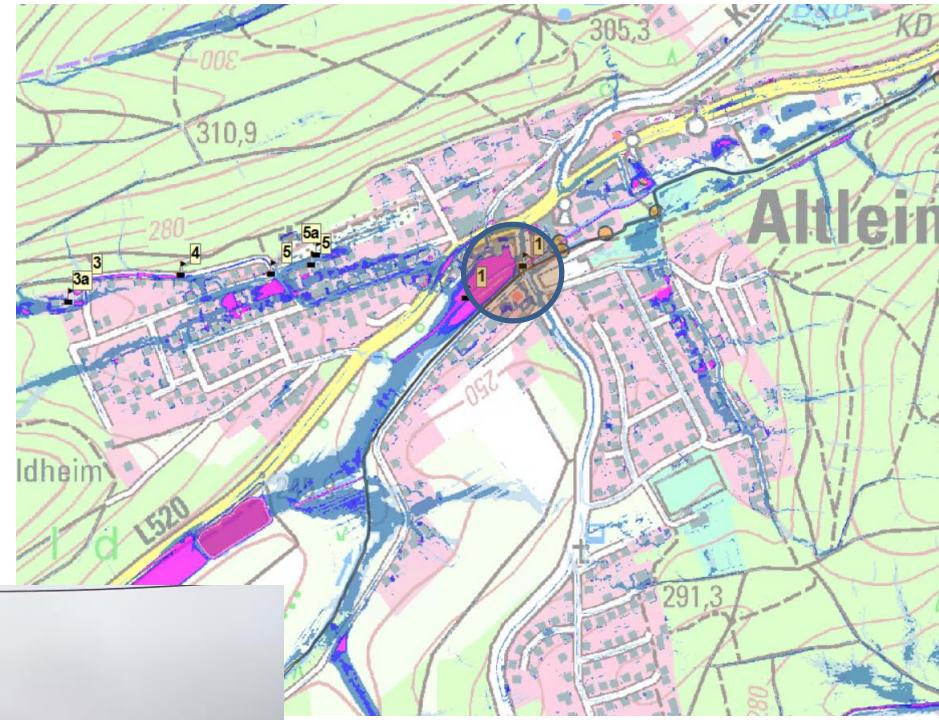
Standort 1: Durchlass Märzenweiherbach und Eckbach Bahnhofstraße

- Westlich der Bahnhofstraße große weitläufige Wiesenfläche
 - Eckbach verläuft entlang der Waldstraße
 - ca. 15 m nördlich verläuft der Märzenweiherbach → wird gespeist durch Quelle
- Märzenweiherbach verläuft unter Privatgrundstück verrohrt
- Bei Rückstau, kann sich das Wasser in Wiesenfläche einstauen
- ❖ Evtl. gezielte Rückhaltung mit Drosselung oder Flutmulden anlegen
- Durchlass (ca. 1 m x 2 m): hier aufkommende Vegetation → abflusshindernd
- ❖ Regelmäßige Unterhaltung

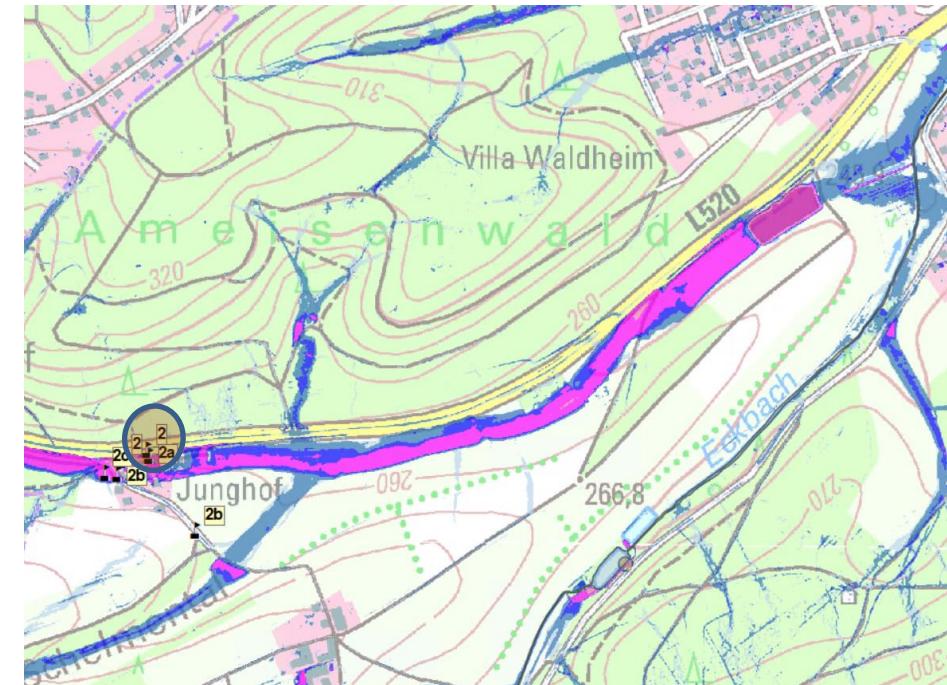
Standort 2: Junghof

- Graben- und Furt-System soll Zufluss nach Osten in Wald / Wiesenfläche bzw. weiterer Grabenverlauf ableiten
- Wasserzufluss über Straße „Neuhof“ in Senke
- Wie entwässert die Landstraße? Quergefälle nicht eindeutig erkennbar
 - Wasser fließt wahrscheinlich von Straße in Senke
- System bei Regenereignissen überlastet
- Wasser sammelt sich vor Gebäude
- ❖ Anpassung Straßengefälle, südlicher Straßenrand leicht anheben bis nach Bushaltestelle

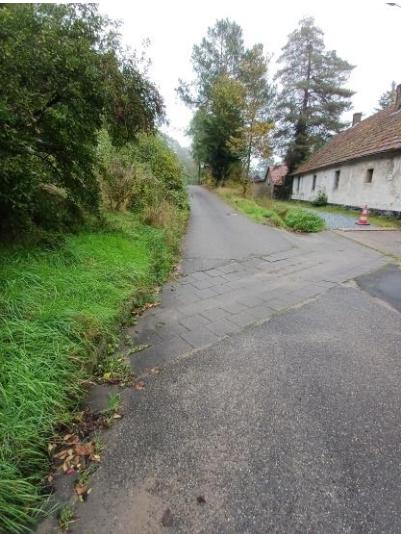
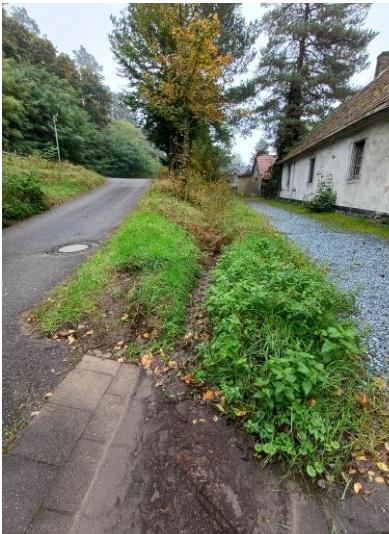
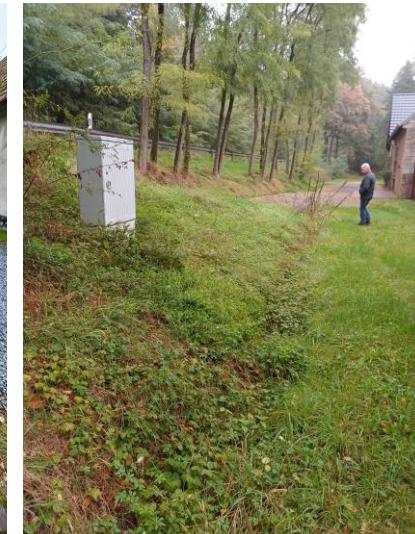
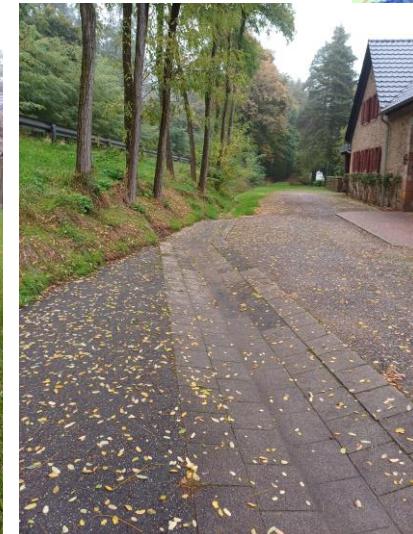
Standort 2a: Junghof

- Graben leitet Wasser nach Osten ab
- Beginn des Grabens mit Rasengittersteine befestigt
- Nach ca. 60 m quert Gerinne weiteren Weg → Querung als Furt ausgebildet (mit Pflastersteinen, ca. 1,5 m breit und 10 cm tief)
- Graben stark zugewachsen
- ❖ Graben vollständig freischneiden und regelmäßig Unterhalten (besonders im Zulaufbereich)
- ❖ durchgehendes leichtes Gefälle für Graben ausbilden
- ❖ Objektschutz
- ❖ Sinkkasten regelmäßig reinigen

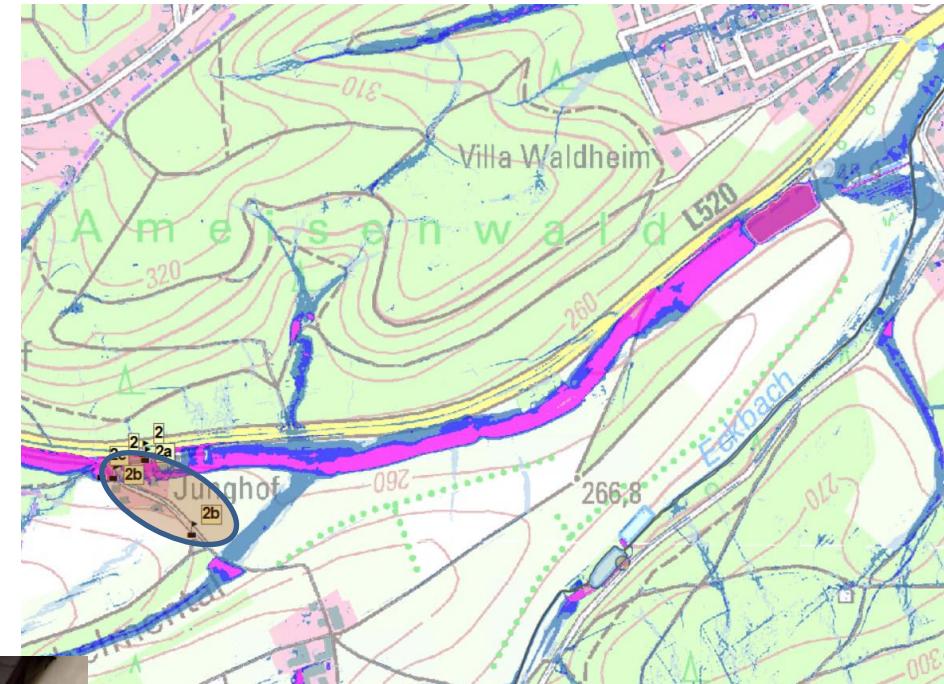
Standort 2b: Junghof weiter südlich

- Anfallendes Oberflächenwasser von Straße fließt in Richtung 2a (ab Hochpunkt)
- Wasserzufluss aus Acker eher gering
- Weg von Standort 2b nach 2a ist wasserführend ausgebaut
- ❖ Abflussmindernde Bewirtschaftung des Ackers
- Weg wurde unter Förderung neu angelegt

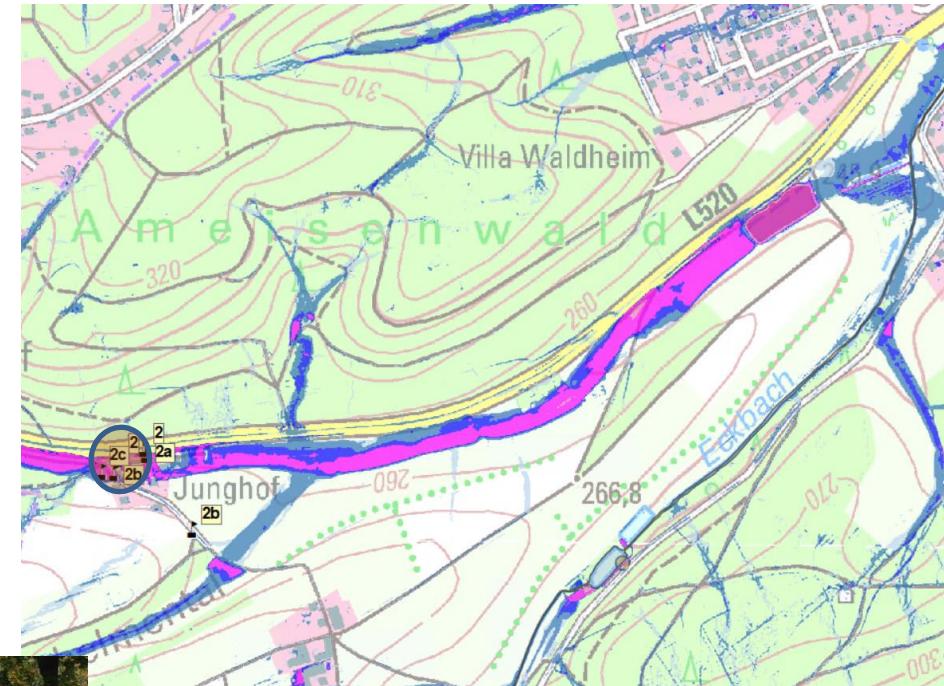
Standort 2c: Junghof Wegkreuzung

- Zufluss über Neuhof-Weg und Zufahrt aus L 520
- ❖ Am unteren Ende des Weges Querrinne anlegen und Ableitung in aktuelle Wiesenfläche herstellen
- ❖ Hier Ausmuldung herstellen (Flächenerwerb möglich?)
- ❖ Wasser von Straße ebenfalls in Rückhaltung zuleiten

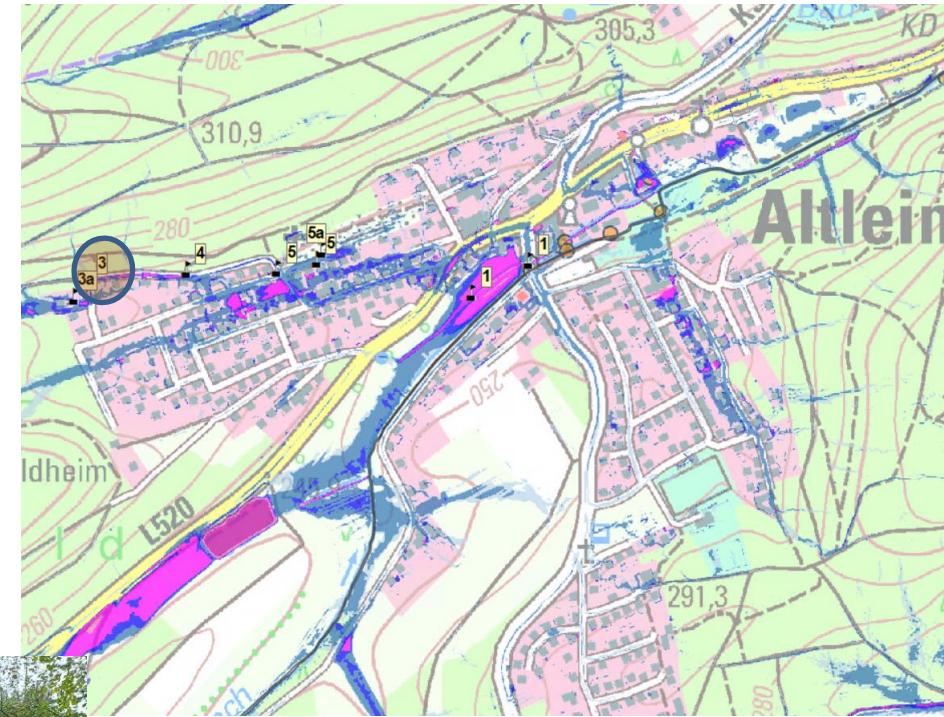
Standort 3: Taubersbergstraße

- Waldweg trifft auf Taubersbergstraße
- Hohlweg im unteren Bereich
- Am Wegfuß Sandfang mit Anschluss an MW-Kanal
- In Vergangenheit sind keine großen Abflüsse aufgetreten
- Wasser fließt eher in Tallage nach Süden ab und nicht über Weg nach Osten
- ❖ Regelmäßige Unterhaltung und Reinigung des Sandfangs
- ❖ Langfristig Entkopplung vom MW-Kanal

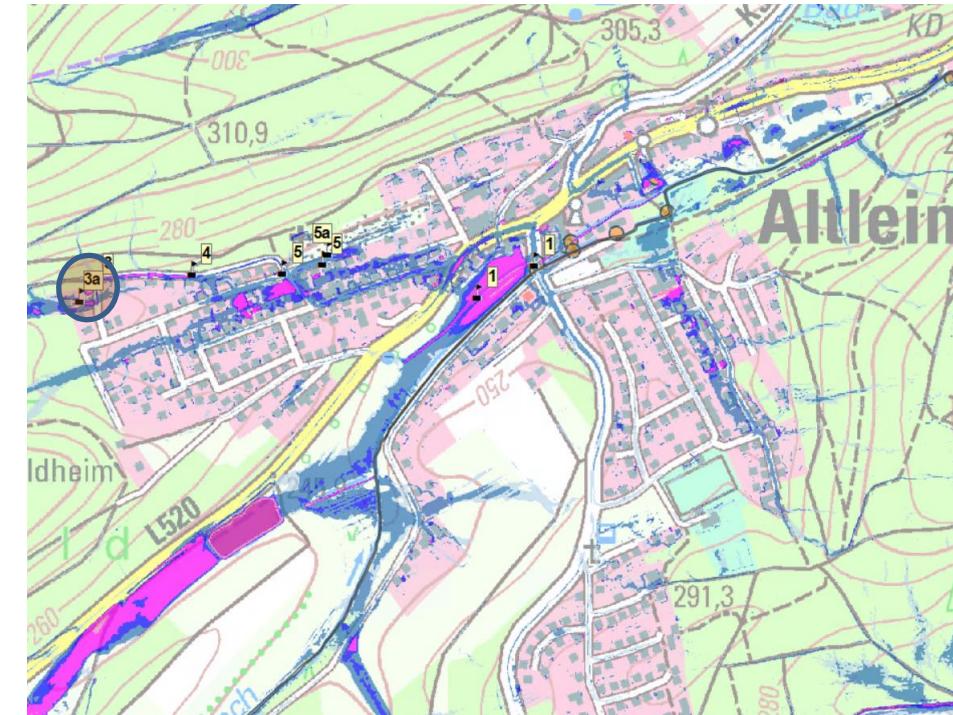
Standort 3a: Taubersbergstraße

- Südlich Waldweg zwischen Taubersbergstraße und Mozartstraße
- Zufluss über Hang direkt Richtung Bebauung
- Keine Probleme bekannt

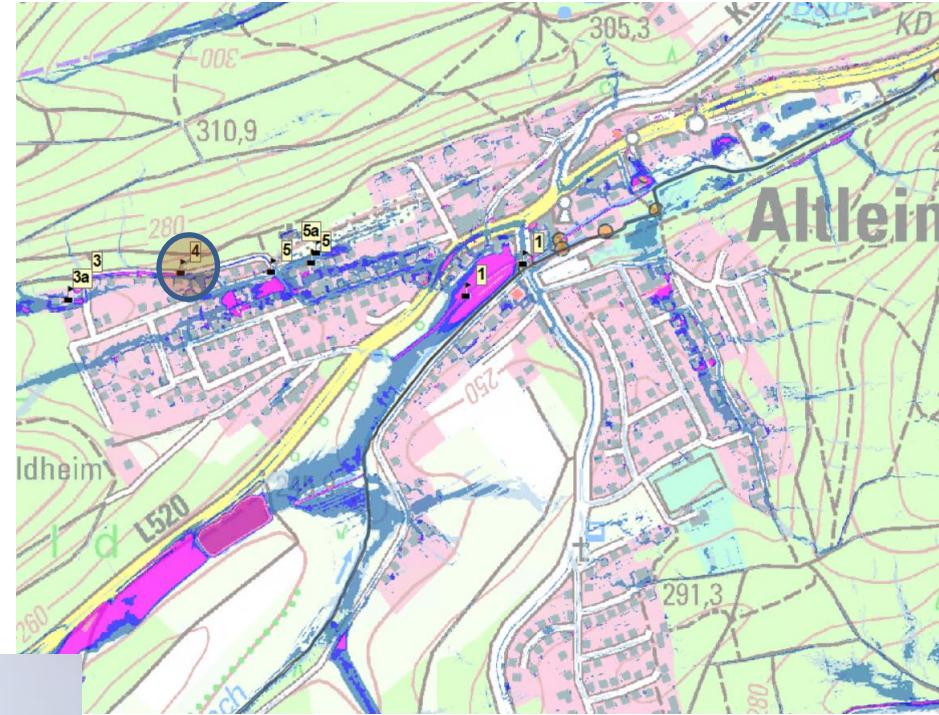
Standort 4: Taubersbergstraße, mittig

- ankommender Waldweg trifft auf Taubersbergstraße
 - Starke Zuflüsse aus Waldweg auf Straße
 - Ausspülungen am Fuß des Weges und Sedimentablagerungen auf Straße
 - Grundstück gegenüber geschützt durch Bordstein
 - ❖ Evtl. am Wegfuß Sandfang anordnen
 - ❖ Langfristig Entkopplung vom MW-Kanal
 - ❖ Im Wald entlang des Weges mehrere Sickerlöcher / Muldeltaschen anlegen und Wasserableitung vom Weg in Muden herstellen

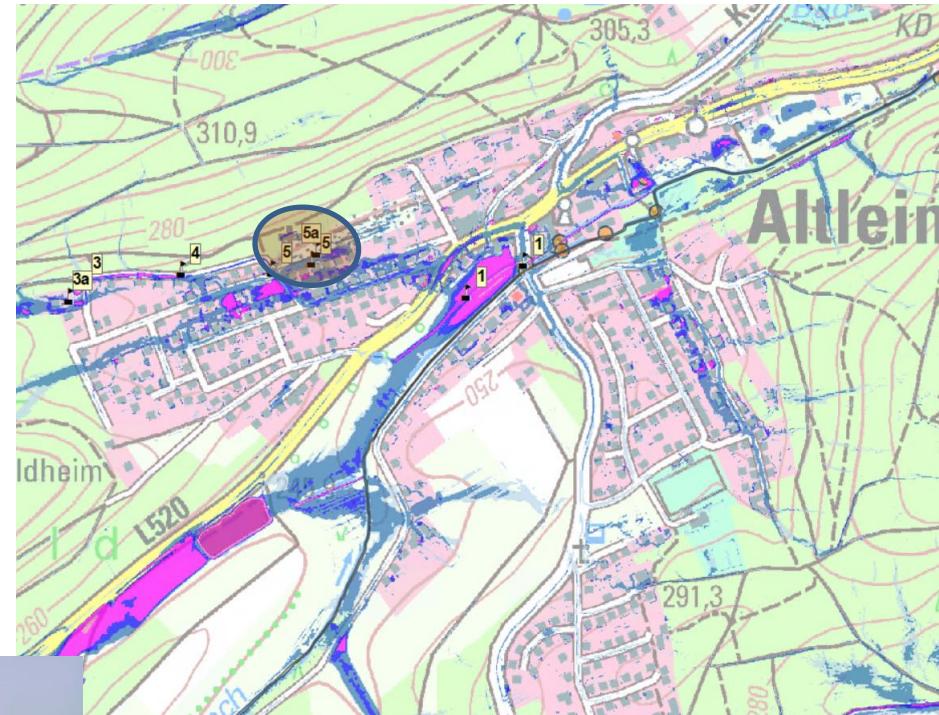
Standort 5: Taubersbergstraße, Kreuzung Mozartstraße / Georg-Stein-Straße

- Am Wegfuß Kastenrinne ca. DN 250
- Bei Starkregen überlastet
- Wasser fließt weiter von Taubersbergstraße in Georg-Stein-Straße
- Hier Querneigung der Straße zu den Häusern
- Häuserzugänge teilweise niedriger als Straßenoberkante → tiefliegende Gebäudezugänge
- Einläufe am Straßenrand überlastet
- in Vergangenheit Wassereintritt in Keller
- ❖ Objektschutz

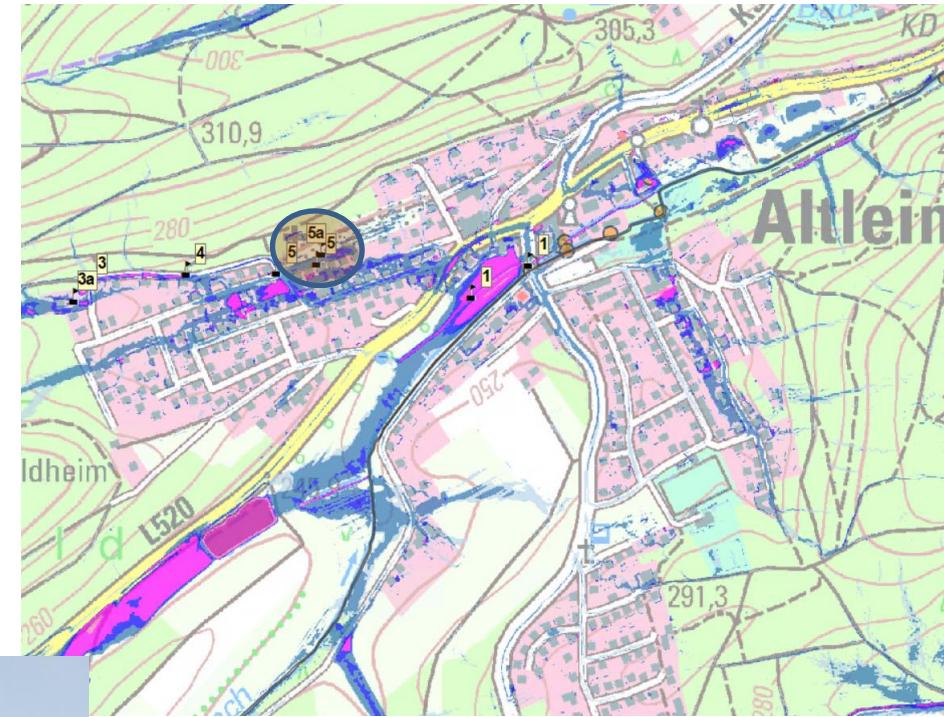
Standort 5a: Georg-Stein-Straße

- Gegenüberliegende Grünfläche
- ❖ Grünfläche zur Rückhaltung nutzen → ausmulden
- ❖ Zuleitung über Sinkkästen herstellen → Umschluss / Entkopplung vom MW-Kanal
- ❖ Alternativ Kastenrinne über Weg mit Gegengefälle ausbilden

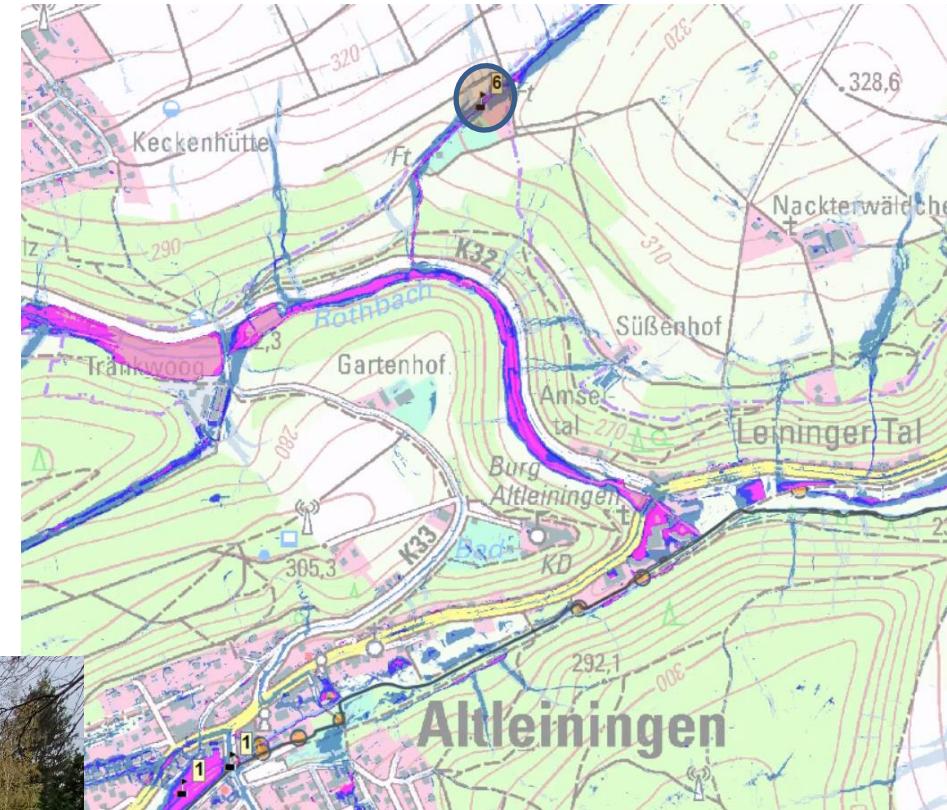
Standort 6: Reitverein Leiningerland

- Bergabführender Weg zwischen Pferdekoppel und Wiese / Ackerfläche
- Weg stark erodiert, nach unten hin zunehmend
- Wall / Bankett entlang der Zaunlinie verhindert breitflächigen Abfluss über Koppel
- ❖ Querschlag herstellen und Ableitung über Pferdekoppel → ggf. mehrere Abschläge
→ Prüfen (in Abstimmung mit Eigentümer)

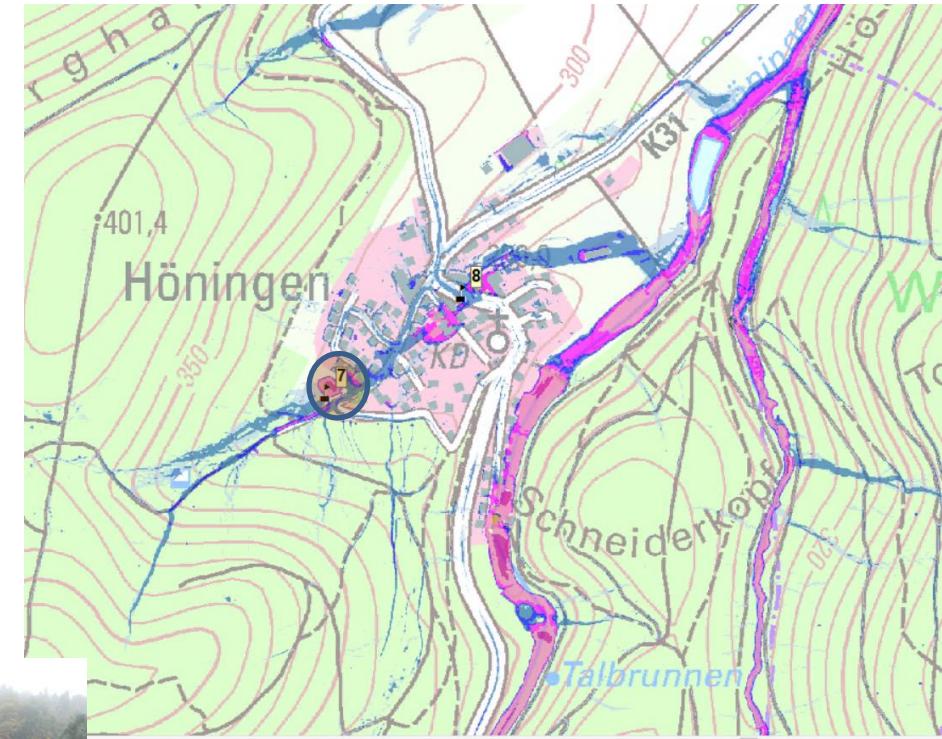
Standort 7: Oberes Ende Schindthalstraße

- Becken zur Rückhaltung von Außengebietszuflüssen
- Notüberlauf an Regenwasserkanal angeschlossen
- Zulaufrinne (quer zum Weg) und Zulaufbereich verlegt
- ❖ Regelmäßige Unterhaltung und Pflege
- Wasser fließt aktuell eher über Straße in Ort ab
- ❖ Rinne stärker ausbilden oder evtl. Querneigung zum Becken stärker ausbilden

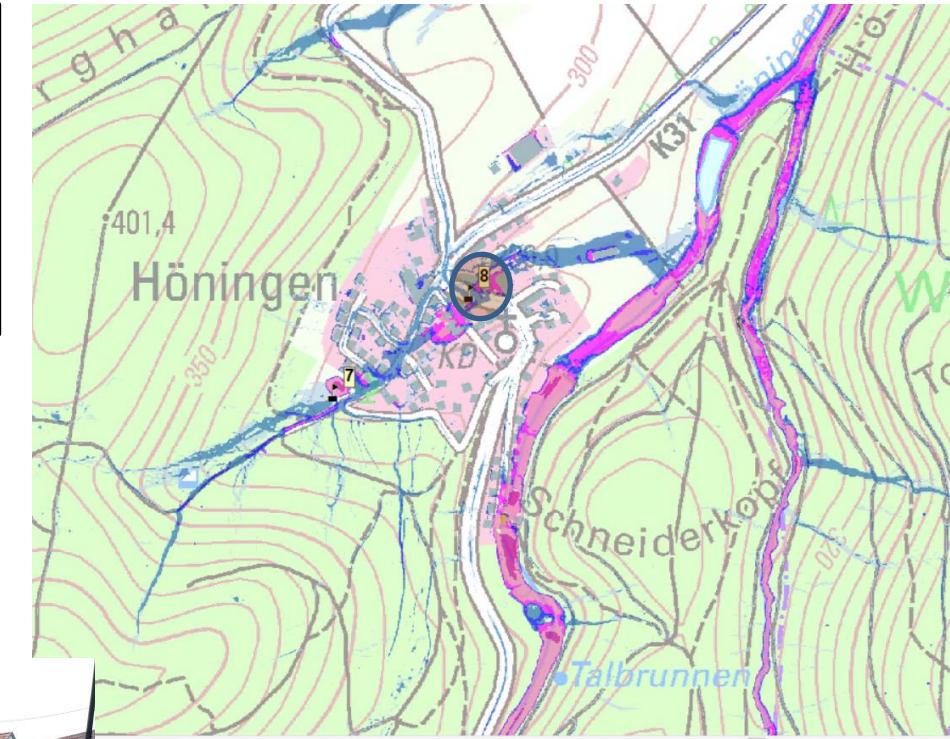
Standort 8: Höninger Hauptstraße

- Tiefpunkt im Straßenverlauf
- Zufluss von beiden Seiten in Tiefpunkt → fließt auf Privatgrundstück
- RW-Kanal verläuft über Privatgelände
- ❖ Auf Grundstück Notabflussweg freihalten
- ❖ Straßeneinlauf des RW-Kanals vergrößern

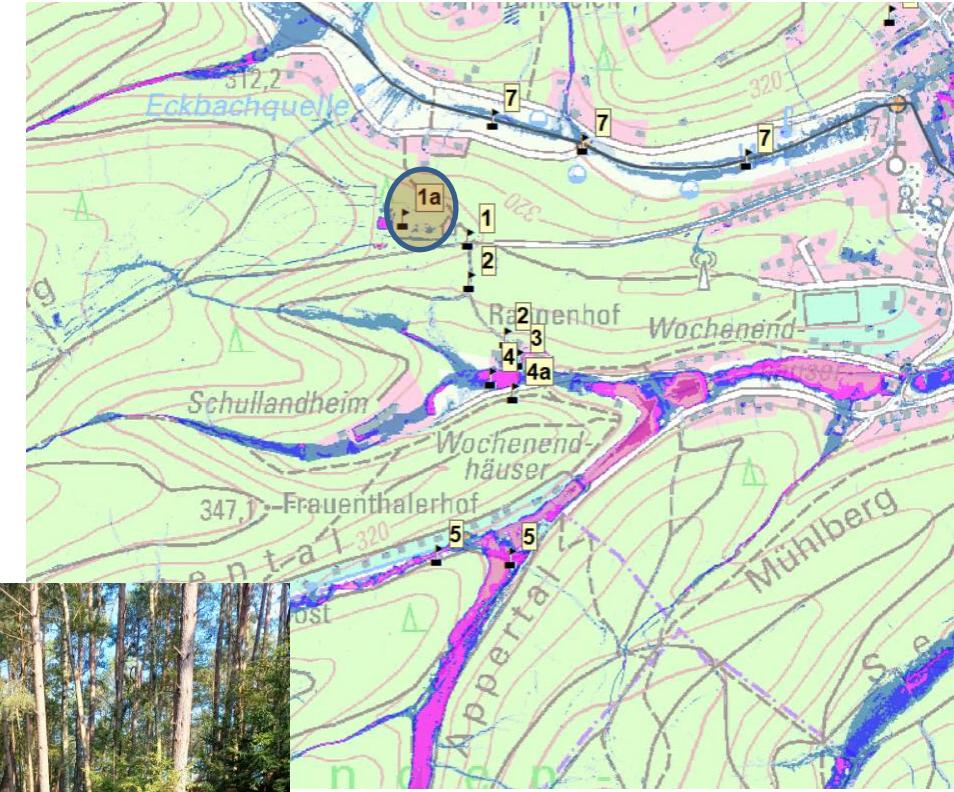
Standort 1a: Biotop, westlich Schorlenbergstraße

- Biotop liegt in Senke
- Oberflächiger Zufluss aus Hang
- Fläche wird genutzt
- ❖ Evtl. gezielte Rückhaltung in der Fläche

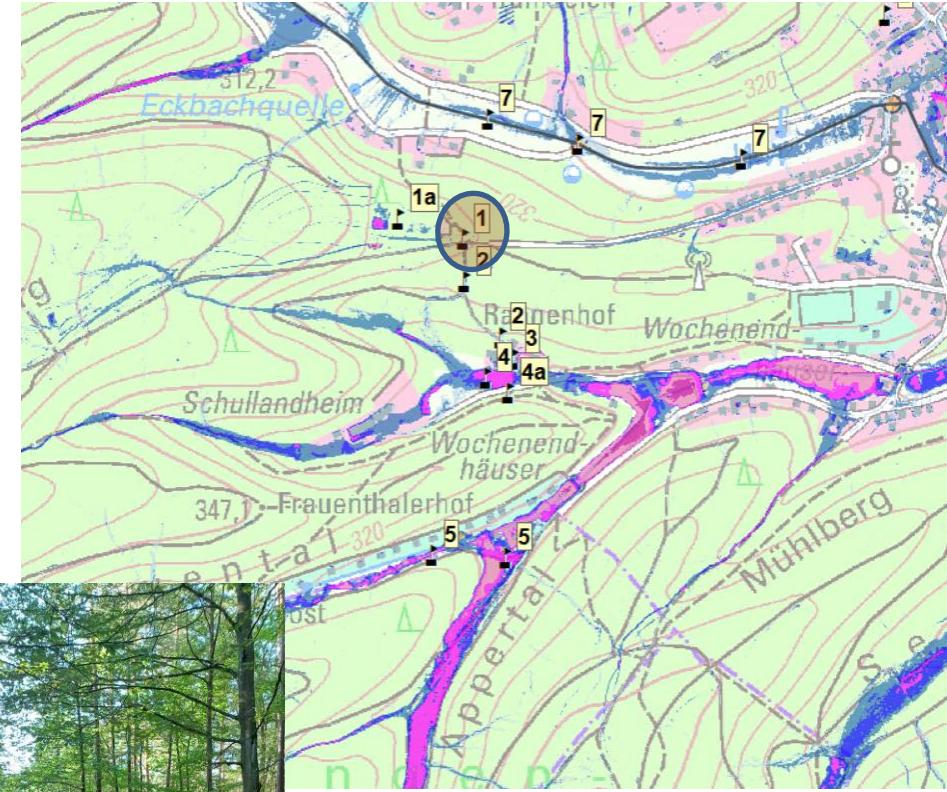
Standort 1: Waldkreuzung, westlich Schorlenbergstraße

- Wasser aus Waldwegen fließt abschüssig Richtung Naturfreundehaus (steiler Weg)
- Abschläge von Weg in Waldbereiche kritisch, da Großteil der Flächen in Privatbesitz sind
- ❖ Flächentausch anbieten oder Rücksprache mit Eigentümer, um Abschläge in seitlichen Waldbereich anzulegen
- Nordwestlich der Kreuzung Biotop (Privatbesitz), scheint natürliche Senke zu sein
- ❖ Evtl. gezielte Rückhaltung in Senke herstellen, prüfen

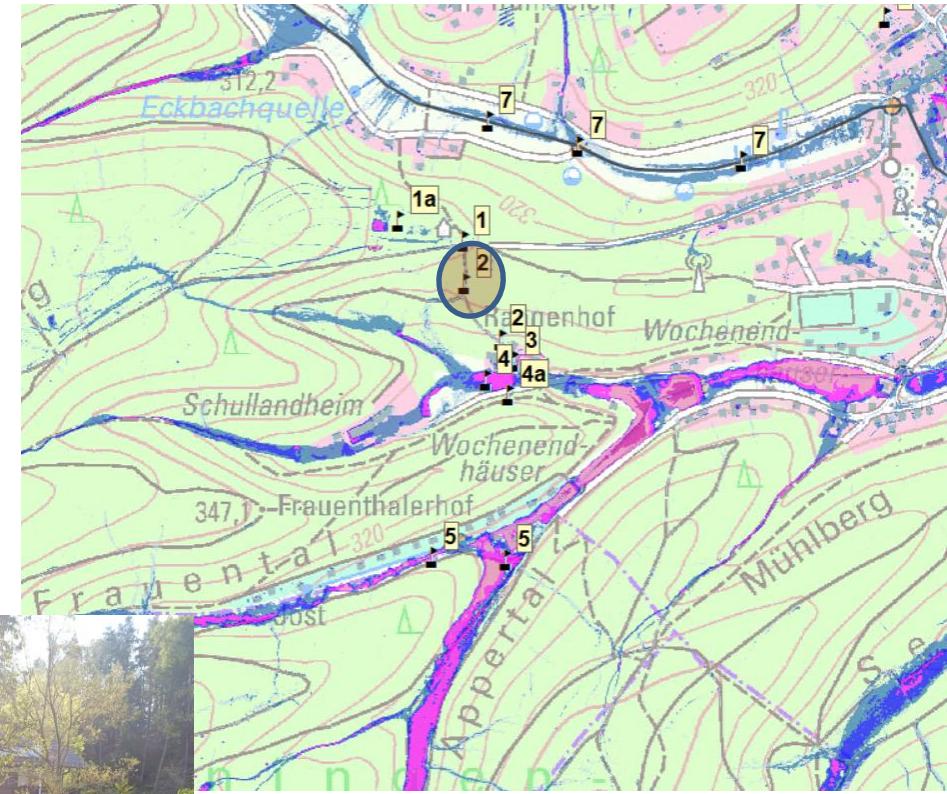
Standort 2: abschüssiger Waldweg zum Naturfreundehaus

- Steiler Weg zum Naturfreundehaus wurde im Rahmen der Erneuerung der Dorfstraße ausgebaut
- diente als Umgehungsstraße, wurde mit Schotter befestigt
- Rinnen im Waldweg zum Naturfreundehaus wurde im Zuge des Ausbaus zurückgebaut
- Weg mittlerweile ausgespült → Erosionspuren im Weg
- ❖ Rinnen / Abschläge im Weg wiederherstellen zum Schutz des Naturfreundehaus → Abklären mit Waldbesitzer
- Am Wegfuß großes Einlaufbauwerk mit Ableitung in den Bach (4,0 m x 1,0 m)

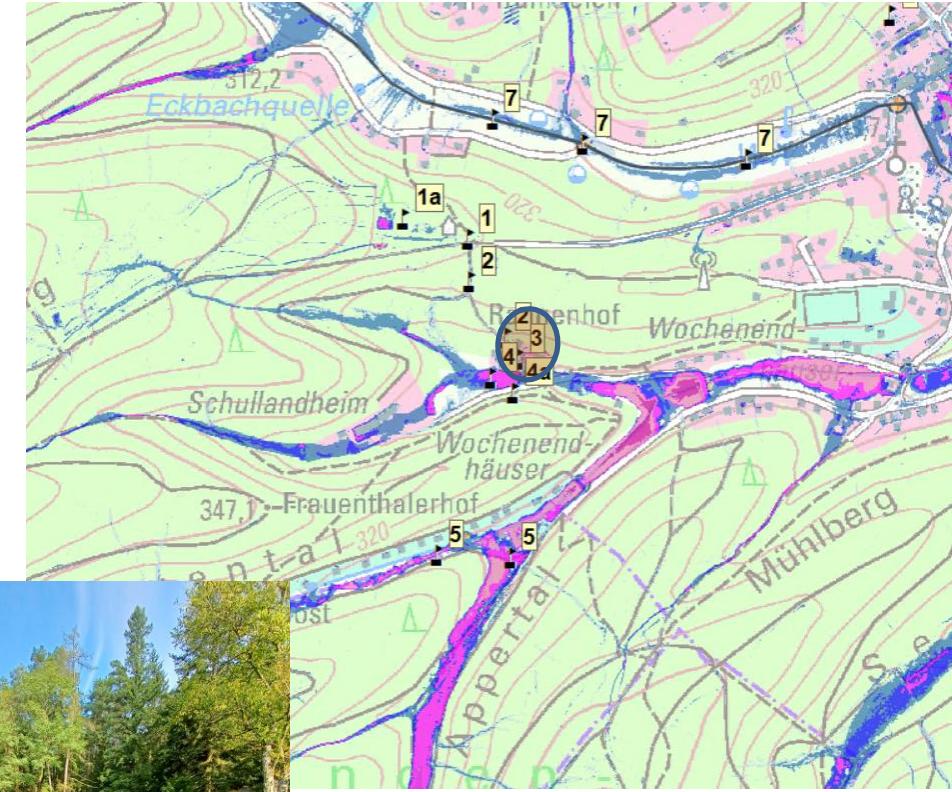
Standort 3: Naturfreundehaus

- Wasserzufluss aus Hang in Richtung Naturfreundehaus
- Tiefliegende Gebäudezugänge
- Gebäude oft überflutet
- Keller teilweise Kniestief unter Wasser (u.a. Wäschekammer, Speisekammer, Pelletlager)
- ❖ Privater Objektschutz

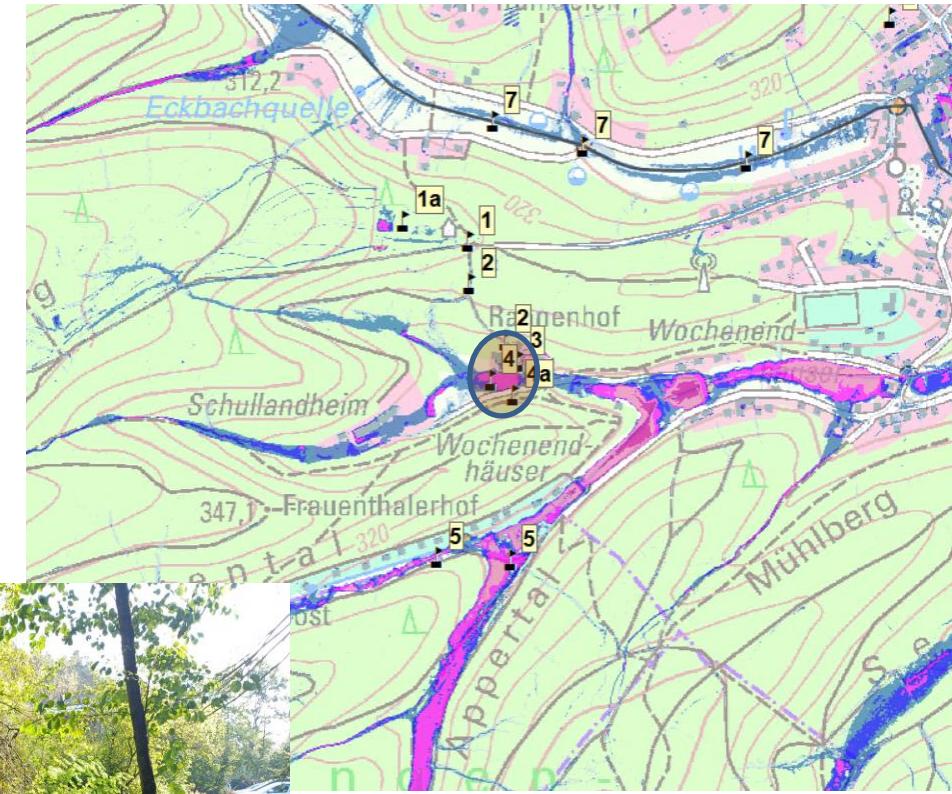
Standort 4: Parkplatz und Zeltplatz am Naturfreundehaus

- Liegt in Senke, drumherum Hangflächen
- Parkplatz und Zeltplatz steht regelmäßig unter Wasser
- Kleiner Graben vorhanden, Ableitung in Richtung Bach
- Graben teilweise zugewachsen
- ❖ Grabenpflege verbessern, ggf. Graben tiefer ausbilden

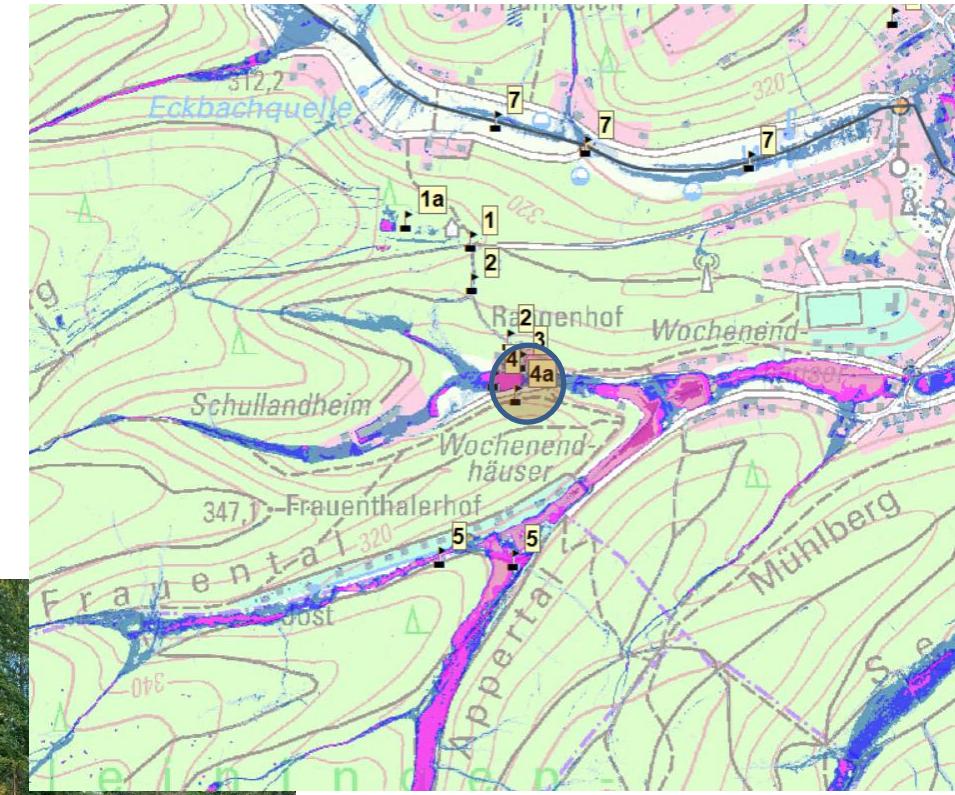
Standort 4a: Hintergasse zum Parkplatz Naturfreundehaus

- Oberflächiger Zufluss aus Hanglage
- Abfluss entlang Straße Richtung Hintergasse / Ortslage
- ❖ Evtl. Hangseitiger Graben anlegen → Reduzierung des südlichen Zuflusses auf Straße und Bereich Parkplatz

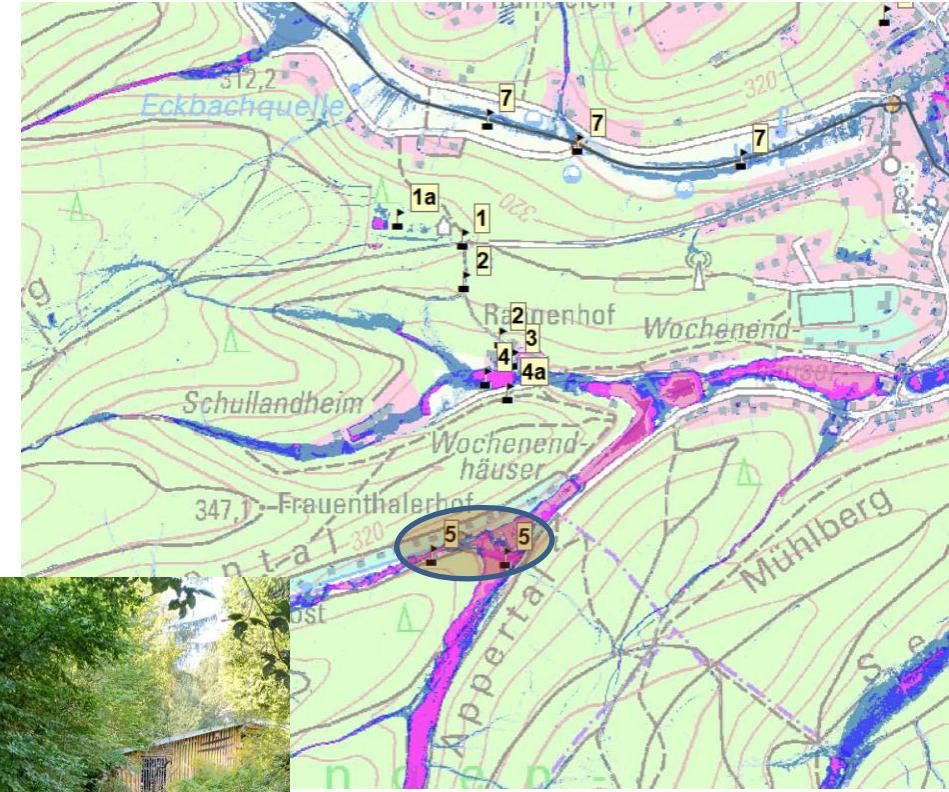
Standort 5: Frauental

- Frauentalbach wasserführend
- Oberflächiger Abfluss in Tallage → Gebäude werden überflutet
- Häuser teilweise genehmigt oder nicht genehmigt
- Häuser an Schmutzwasserkanal angeschlossen
- ❖ Privater Objektschutz

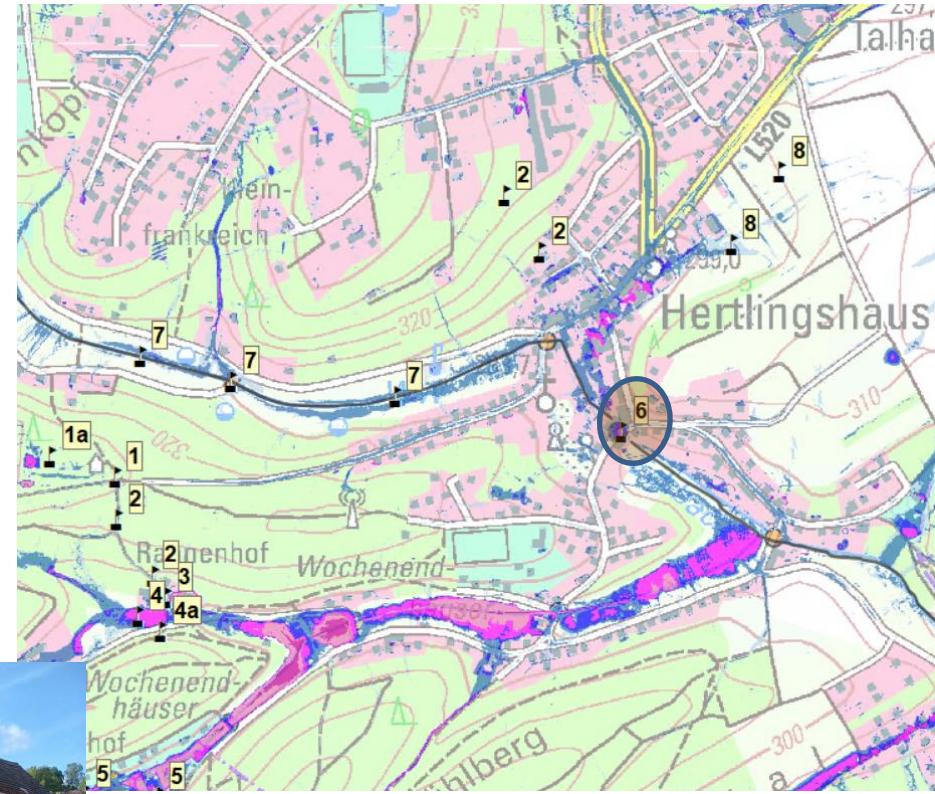
Standort 6: Senkenlage Klosterhofstraße Querung Eckbach

- Kanalüberstau → Deckel drücken sich regelmäßig hoch
- Wasser breitet sich in Senkenlage auf Straße aus
- Gebäude bisher noch nicht betroffen
- ❖ Privater Objektschutz
- Verrohrte Querung des Eckbachs unter Gebäude und Klosterhofstraße
- Gelände / Mauer im Ein- und Auslaufbereich der Verrohrung ist schon abgesackt und hat Durchlass versperrt
- Könnte Problem darstellen → Rückstau, oberflächige Ausbreitung im Bereich der Häuser und Straße
- ❖ Im Zuge der Sanierung / Erneuerung: Durchlassgröße der Verrohrung prüfen?
- ❖ Evtl. vergrößern und Raumrechen vor Einlauf herstellen

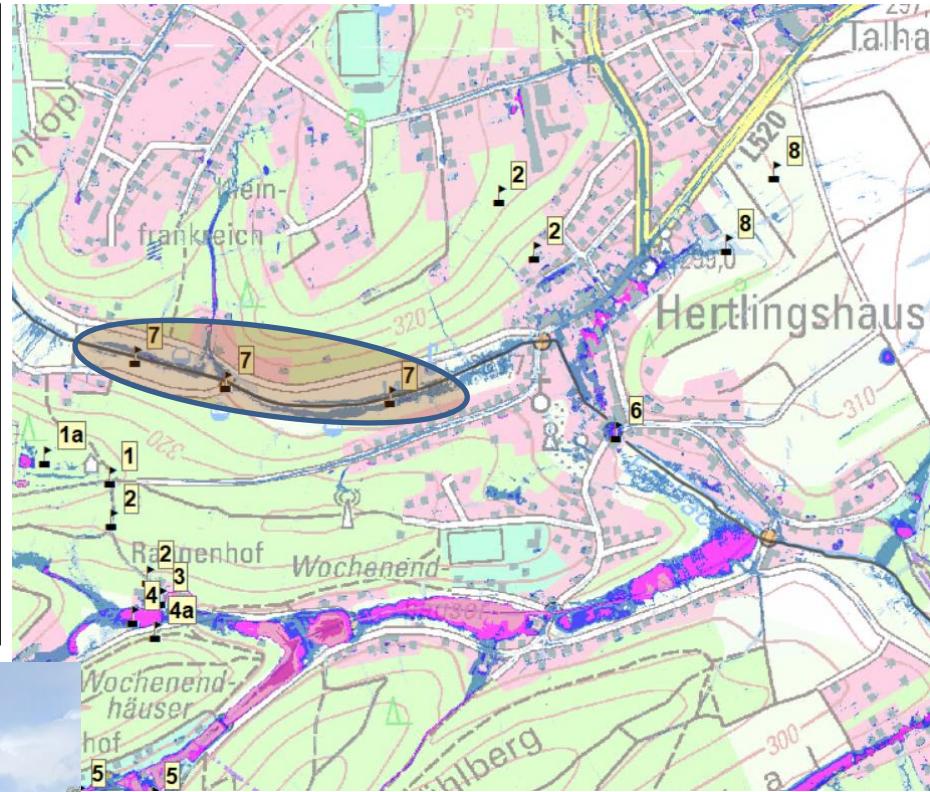
Standort 7: Kleinfrankreich Eckbach

- Talaue: Naturschutzgebiet (Biotopkomplex, teilweise gesetzlich geschützt)
- Früher Quelle → nicht mehr aktiv
- Eckbach fließt aus Tallage Richtung Bebauung (Standort 6), teilweise über Privatgrdst.
- ❖ Regelmäßige Unterhaltung und Pflege des Grabens und von Durchlässen
- ❖ Großes Potenzial in Tallage Wasser zurückzuhalten
- Für Talaue liegt „Konzept aus 1970“ vor → Unterlagen in Privatbesitz
Konzeptunterlagen besorgen (VG) und prüfen!
- Idee des Konzeptes ist wohl: „Brückenbauwerk mit Drosseldurchfluss“ (ca. DN 500)
soll Zufluss Richtung Bebauung regulieren und Wasser soll sich ggf. in Talaue einstauen
 - Unklar ob umgesetzt oder wie (Funktionsweise), denn Wiese teilweise höher als querender Weg / Brücke → kein Einstau

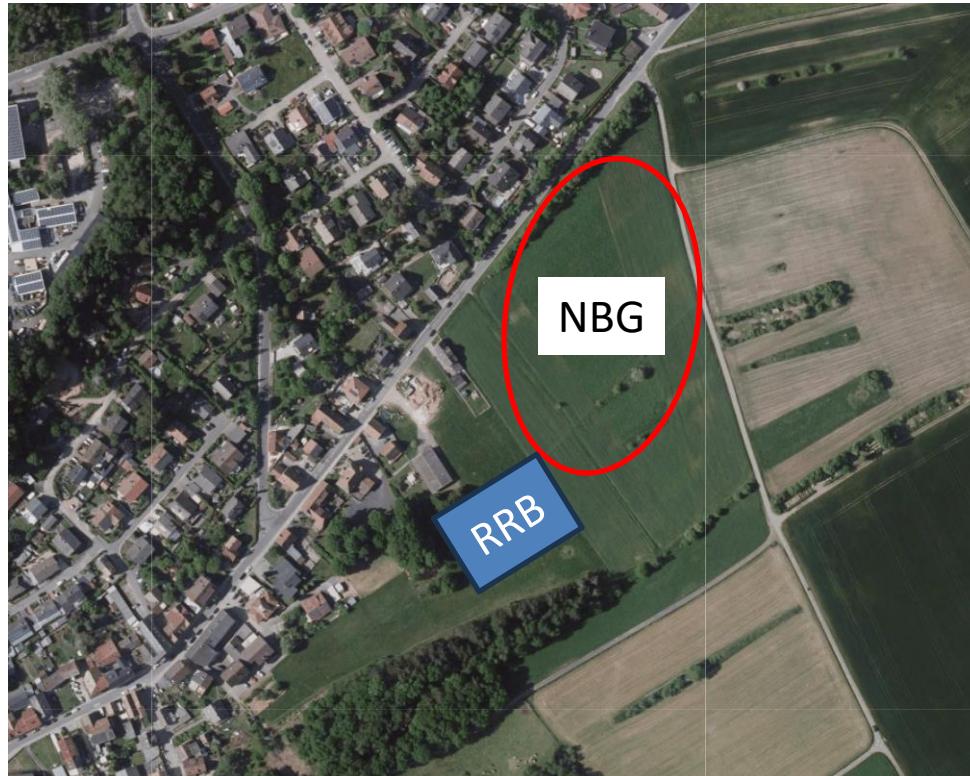
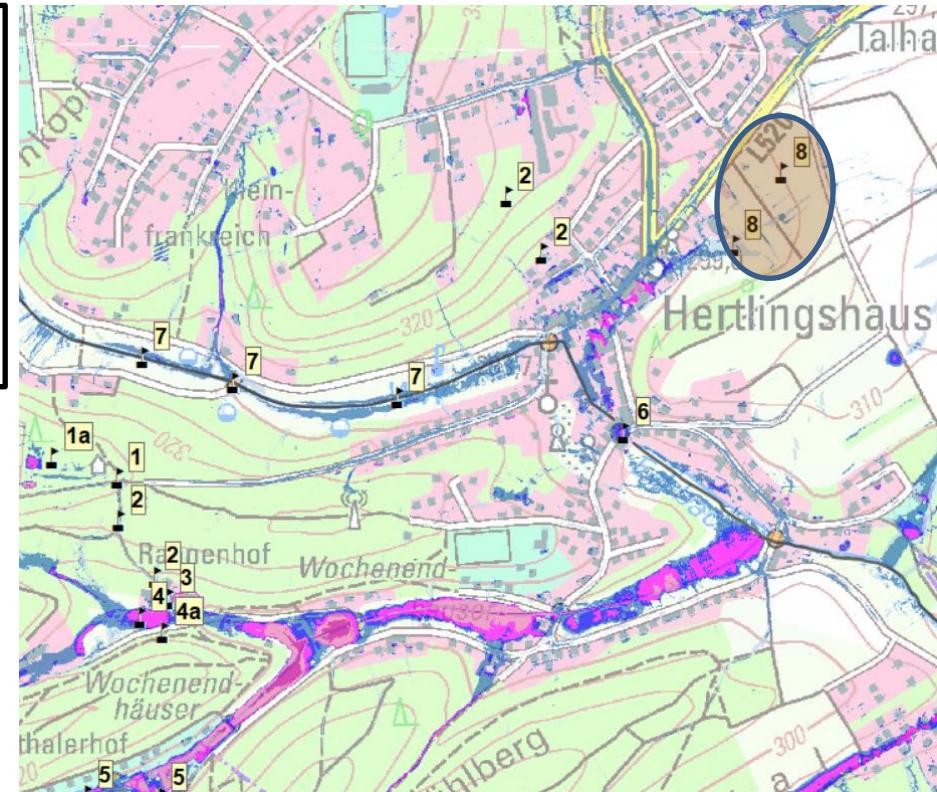
Standort 8: Hauptstraße

- Wasser aus Außengebiet fließt auf Hauptstraße
- Hinter Bürgerhaus neues Regenrückhaltebecken angelegt
- Dimensioniert für Außengebiet und neu entstehendes Neubaugebiet
- Neubaugebiet noch nicht gebaut, direkt an Hauptstraße (Nordöstlich Bürgerhaus)
- Überlauf RRB an Kanal angeschlossen, dient als Puffer für den Kanal
- Evtl. Verbesserung der Situation

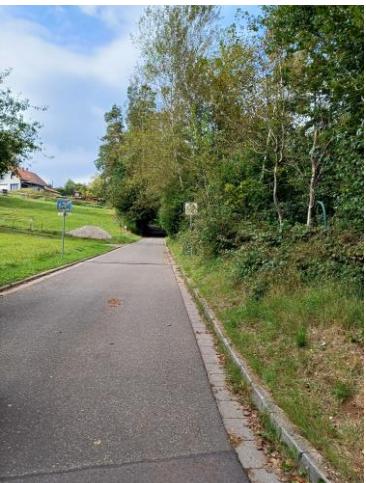
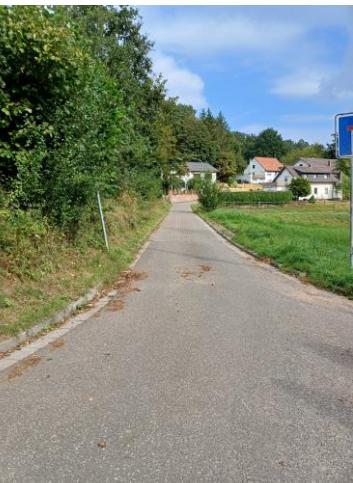
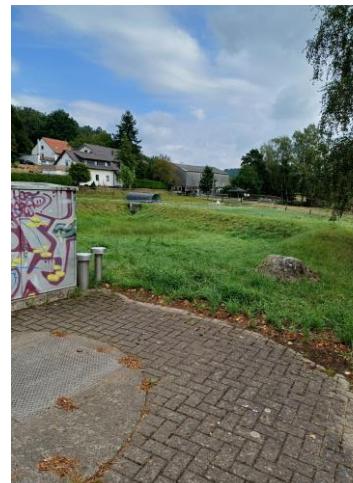
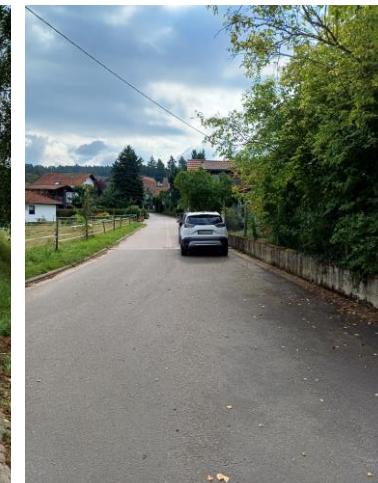
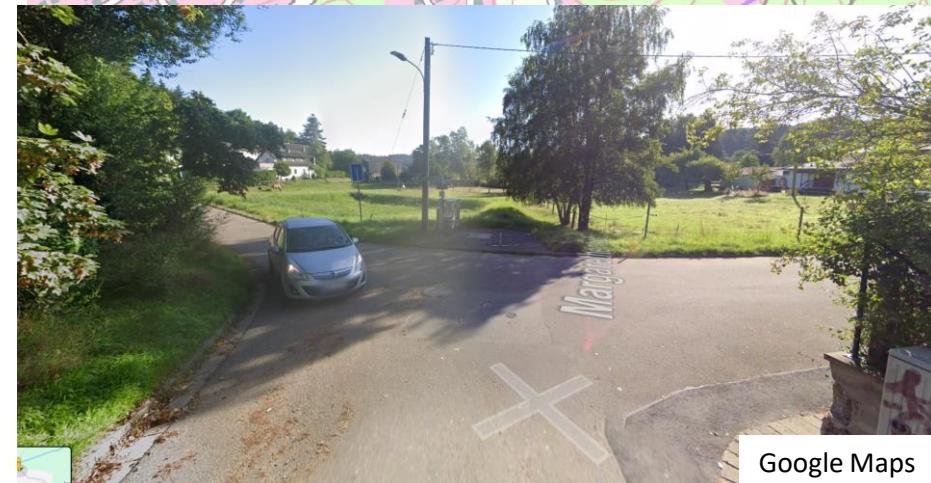
Standort 9: Kreuzung Margarethenhof / Seckenhäuserstraße

- Rückhaltebecken östlich des Kreuzungsbereichs
- Oberflächiger Zufluss aus steil ankommender Straße „Seckenhäuserstraße“
- Zulauf über „Bord mit Lücken“
- Becken schnell gefüllt und Wasser staut sich im Kreuzungsbereich ein, bis zum Margarethenhof
- Zufluss ins Becken verlegt sich schnell mit Sediment oder wächst zu
- ❖ Zulaufsituation in Becken verbessern (evtl. Borde entfernen)
- Beckenkrone höher als Straßenniveau und Notüberlauf an Seckenhäuser-Brunnenbach angeschlossen
- ❖ Notüberlauf anpassen und Zulauf in Bach regelmäßig unterhalten und pflegen
- Trafostation grenzt an Becken an → potenzielle Gefahr
- ❖ Objektschutz für Trafostation

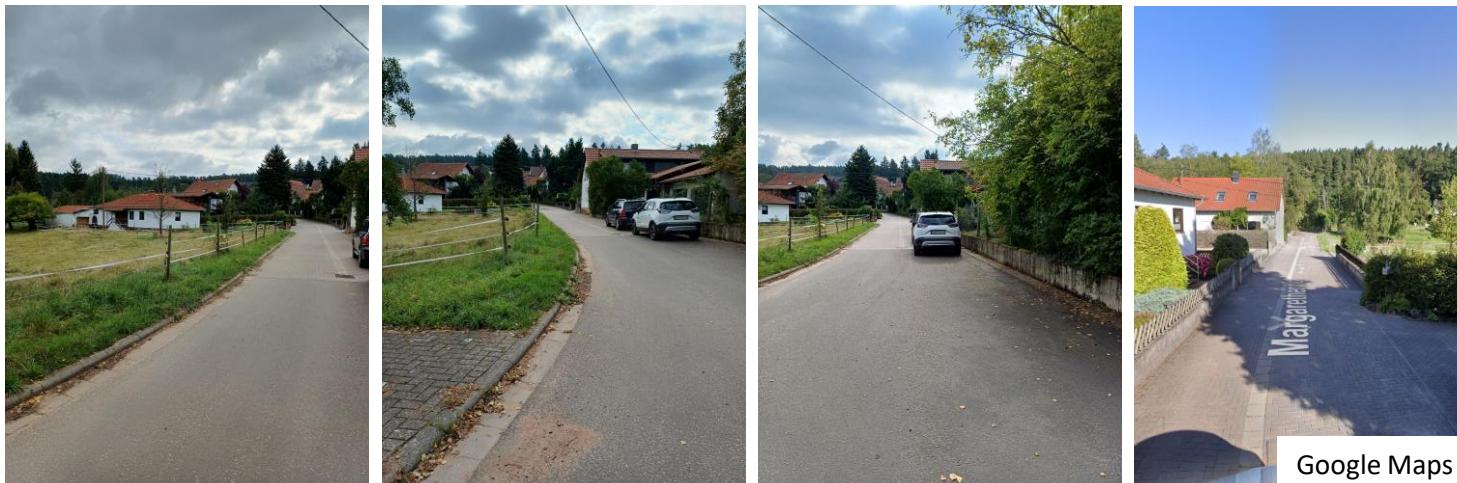
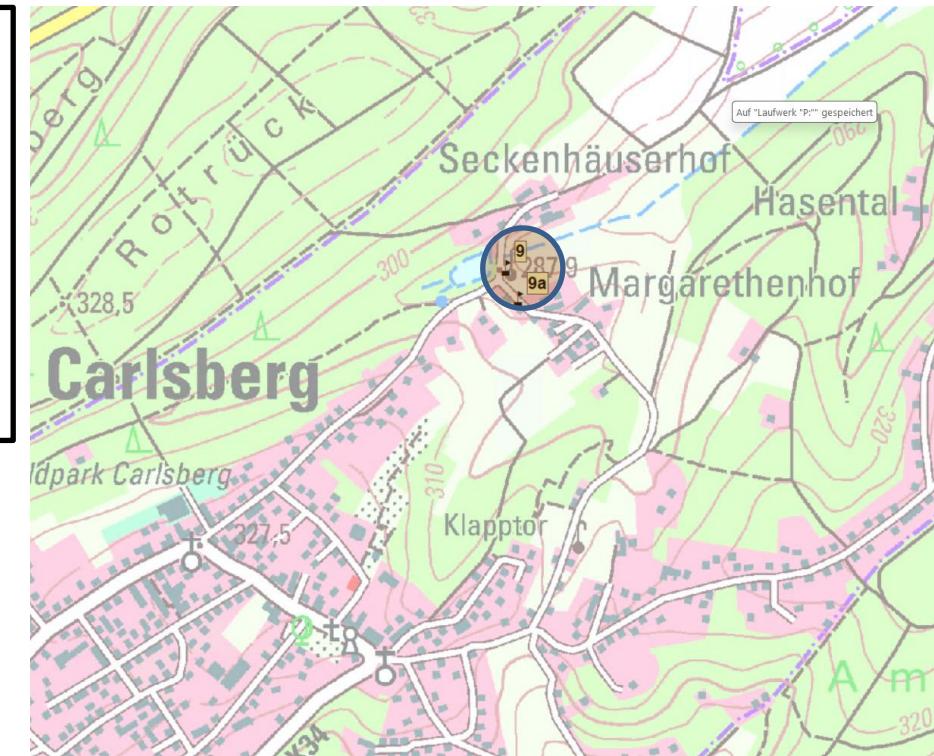
Standort 9a: Kreuzung Margarethenhof / Seckenhäuserstraße

- Häuser in Straße leiten Regenwasser auf Straße
- Abfluss fließt Richtung Kreuzungsbereich in Rückhaltebecken (Standort 9)
- Becken schnell gefüllt von Oberflächenwasser aus der Straße und der Häuser
- Zufluss ins Becken verlegt sich schnell mit Sediment oder wächst zu
- Wasser staut sich im Kreuzungsbereich ein, bis zum Margarethenhof
- ❖ Privater Objektschutz (u.a für Haus # 16, liegt im Tiefpunkt)
- Kanalprobleme im Straßenbereich → Hebeanlage wird umgebaut
