Bürgerworkshop I

Altleiningen und Carlsberg

Vorstellung Zwischenstand
Hochwasser- und Starkregenvorsorgekonzept
und Bürgerbeteiligung

Ortsbegehung Altleiningen am 15.10.2024

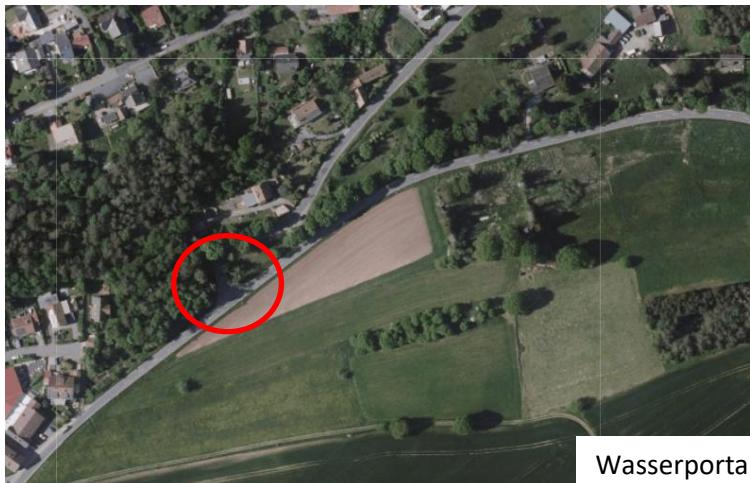
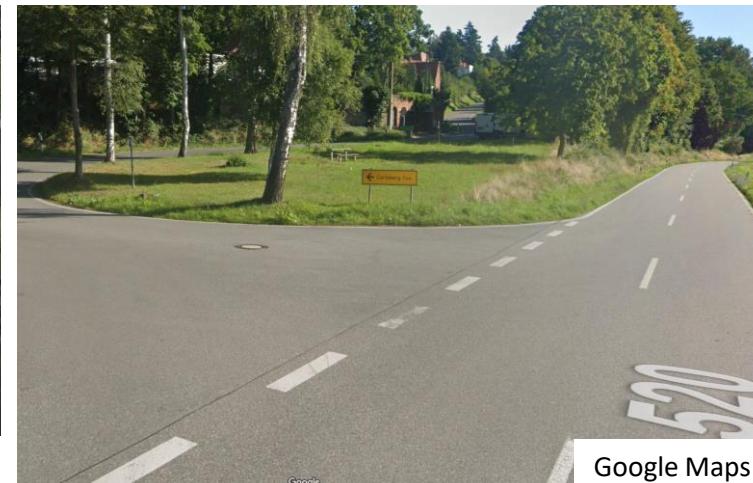
Standort 10: Kreuzung Altleininger Straße L 520

- Kanalüberstau
- Kanaldeckel drücken sich hoch
- Straße steht unter Wasser
- Kanaldeckel werden oftmals bei Überschwemmung nicht gesehen
- Gefahr! Viel befahrene Straße

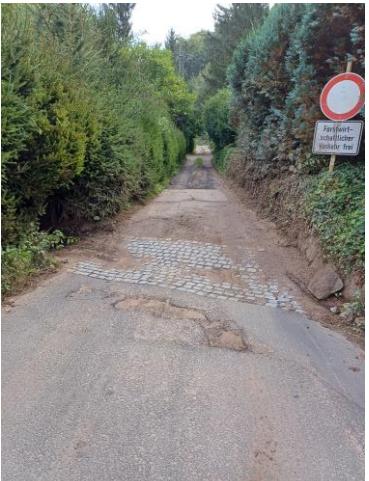
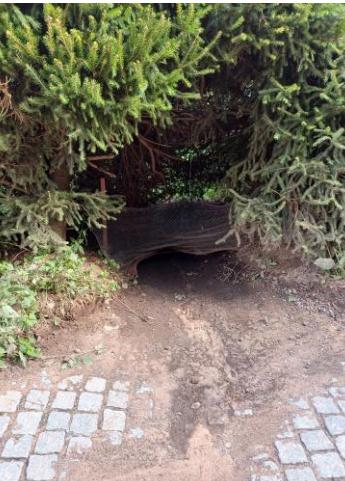
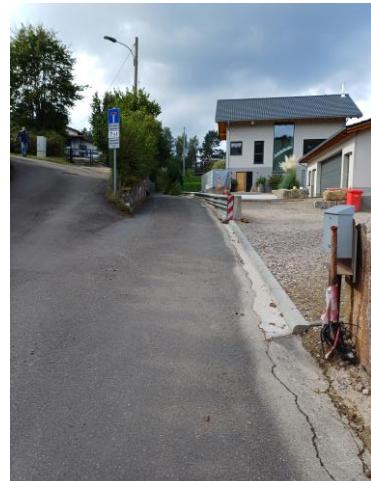
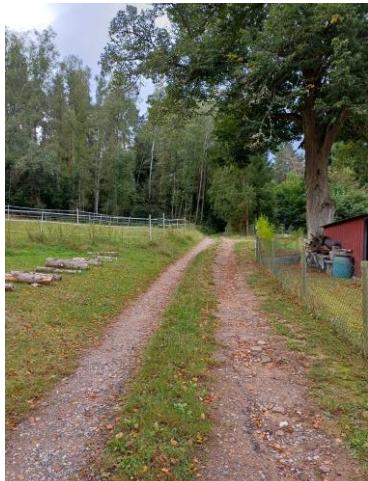
Standort 11: Selighof

- Oberflächiger Zufluss über Waldweg und Straßen trifft auf Querstraße
- Waldweg teilweise ausgespült und trägt Sediment in Kreuzungsbereich
- Querstraße unten: Querrinne im Tiefpunkt → große Menge an Sedimentablagerungen / Rinne ständig verlegt
- Häuser oberhalb leiten Wasser direkt auf Straße ab
- ❖ Oberhalb im Waldweg: regelmäßige Abschläge in seitliche Fläche anlegen, um Wasser frühzeitig abzuschlagen

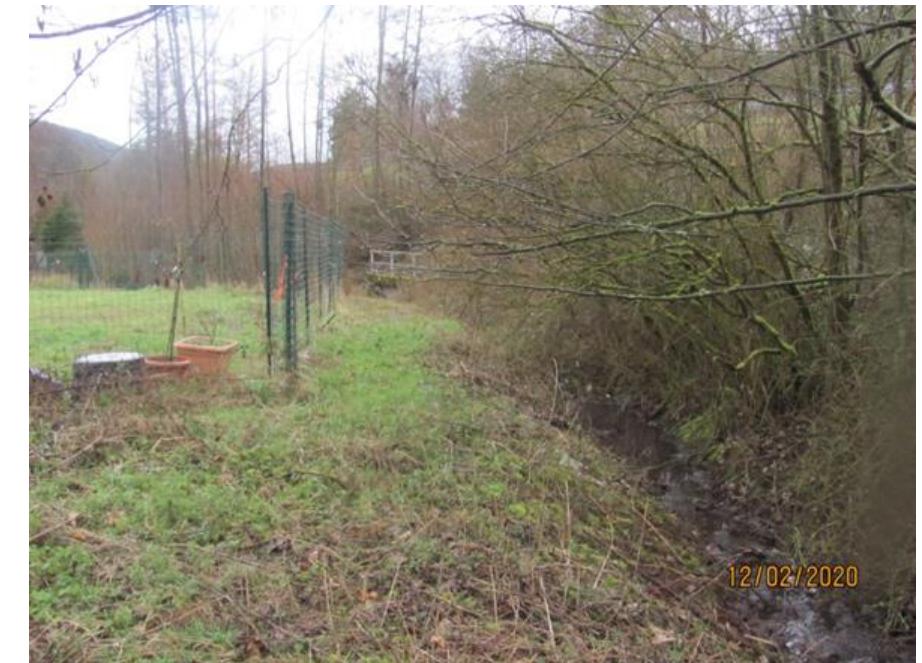
Unterhaltung von Gewässern u. Entwässerungsgräben

Bedarf: - **Funktion** und **Zugänglichkeit** (langfristig, regelmäßig)

Ansatz: - **keine Totalräumung** der Fließquerschnitte

- **dauerhafter Zugang** zum Gewässer sicherstellen
- möglichst **Verzicht auf durchgehenden Gehölzschnitt** („auf den Stock setzen“), Gehölzpfllege abschnittsweise durchführen → Beschattung der Gewässer von Süden erhalten
- **Gewässersohle nicht verletzen**

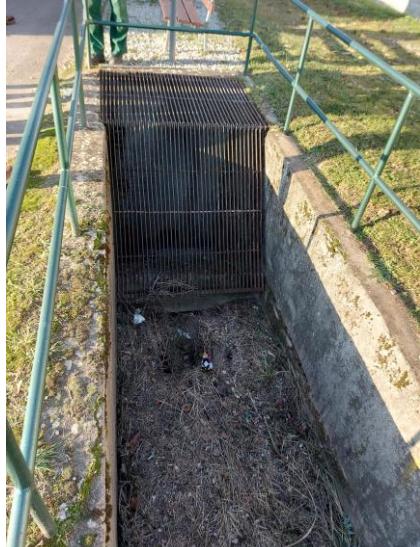
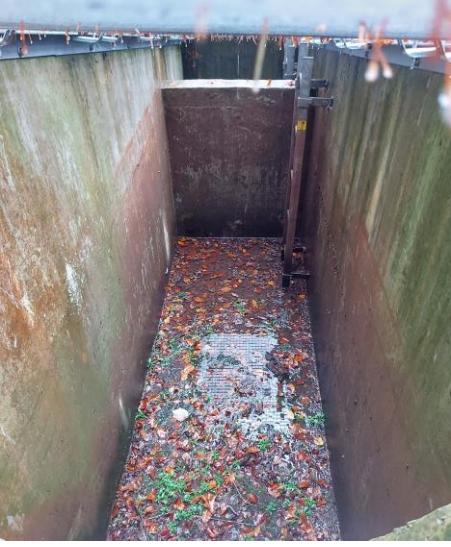
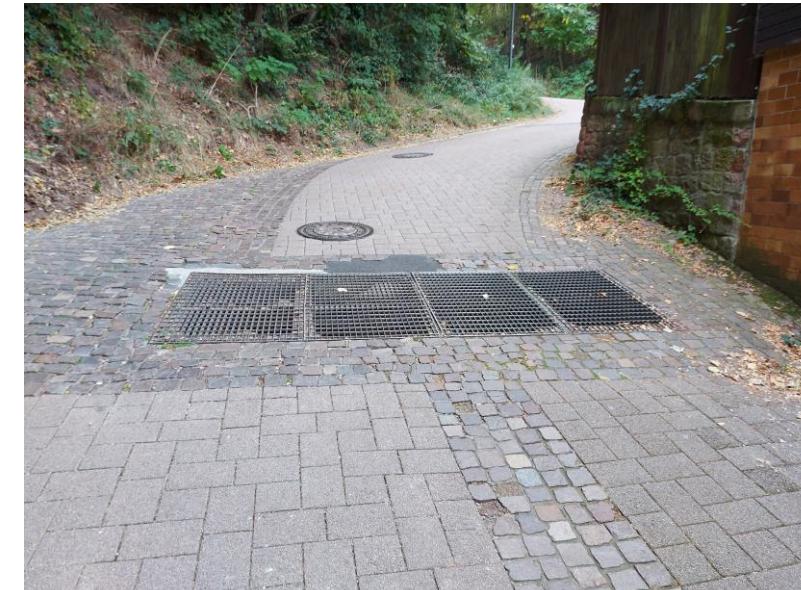
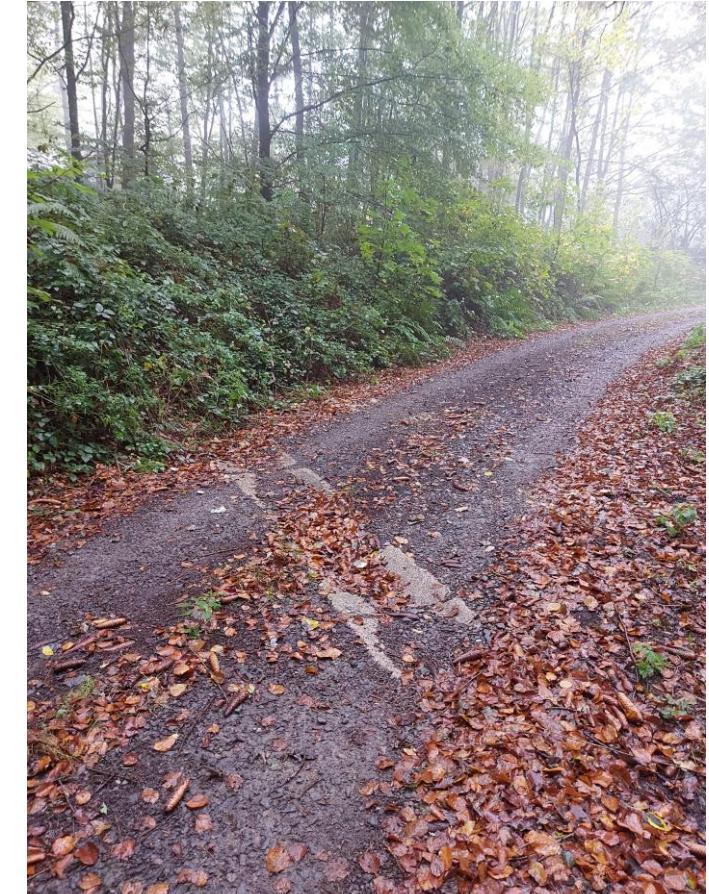
Unterhaltung von Bauwerken der Außengebietsentwässerung und innerörtliche Einläufe

Langfristige und dauerhafte Aufrechterhaltung der Bauwerksfunktion

- Regelmäßige Kontrolle und Reinigung
- Entfernen von Ablagerungen (z.B. bei Sandfängen)
- Freihalten des Einlaufbereichs

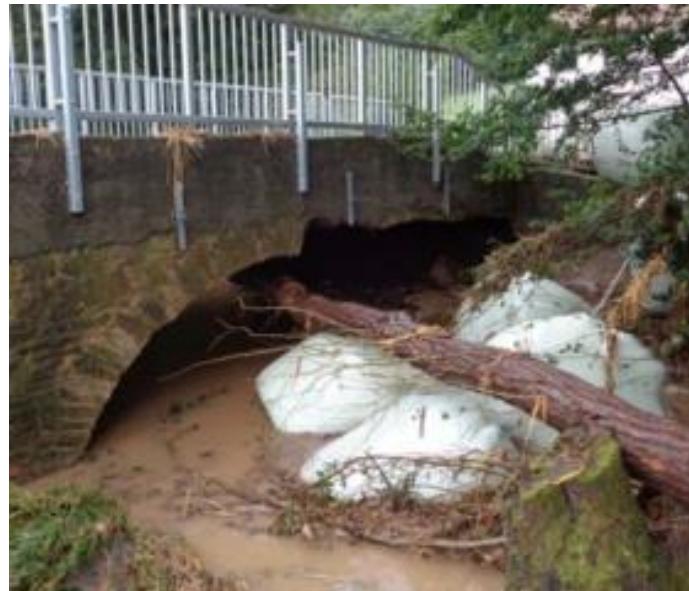
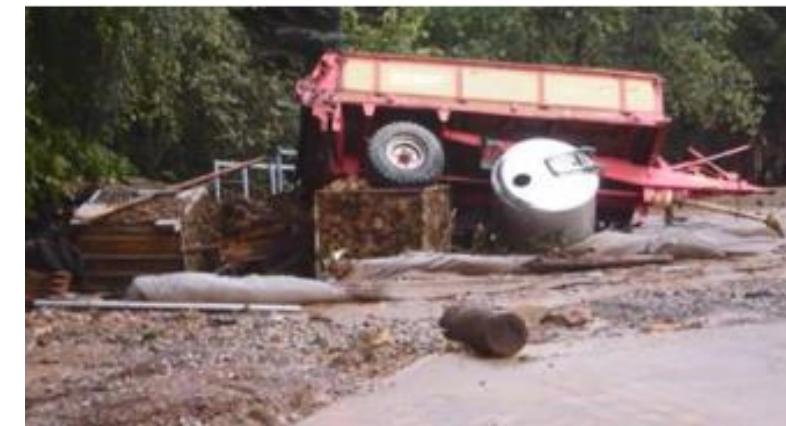
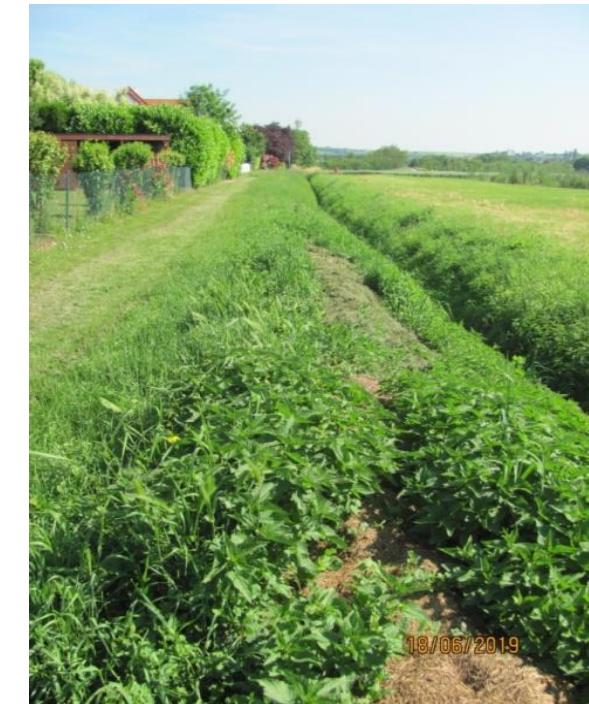
Hochwasserangepasste Nutzung des Gewässerumfeldes

- Entfernen von nicht gesichertem Treibgut
- Ablagerungen von Grünschnitt vermeiden
- Entstehen v. Anlagen o. fachtechnische Prüfung u. Genehmigung im Uferbereich verhindern
- Entfernen von illegal errichteten Anlagen, z.B. Ufermauern, Gartenhäuschen, Brennholzregale, etc.

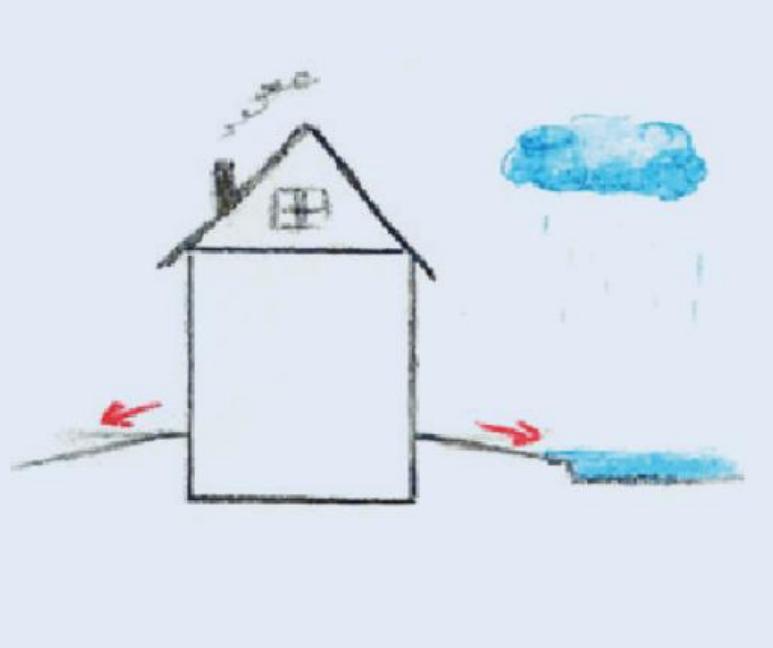
Maßnahmen in der Fläche

- A4 - Umnutzung in Gehölzstrukturen prüfen
- A3 - Umwandlung in Grünland prüfen
- A2 - Direktsaat oder wie A1, zusätzlich Hanglängenverkürzung, Verzicht auf erosionsgefährdete Kulturen etc.
- A1 - Konservierende Bodenbearbeitung inkl. Mulchsaat
- A0 - keine besonderen Maßnahmen auf Acker nötig

- G3 - Umnutzung in Gehölzstrukturen prüfen
- G2 - wie G1, zusätzlich Vorflut wie Wegeentwässerung überprüfen und nach Möglichkeit Aktivieren von Kleinrückhalt (Ableiten von Wegeentwässerung in die Fläche, Retentionsraum an Dämmen etc.)
- G1 - Grünland erhalten, Narbenpflege überprüfen und ggf. optimieren
- G0 - keine besonderen Maßnahmen auf Grünland nötig

- S1 - potenzielle Gefährdung (siehe Textteil)
- S0 - keine besonderen Maßnahmen nötig

- Auenflächen (siehe Maßnahmenkarte Gewässer und Auen)
- Tiefenlinien
- Gewässer
- Ortslagen
- Waldflächen (siehe Textteil)
- Grenze der Verbandsgemeinde

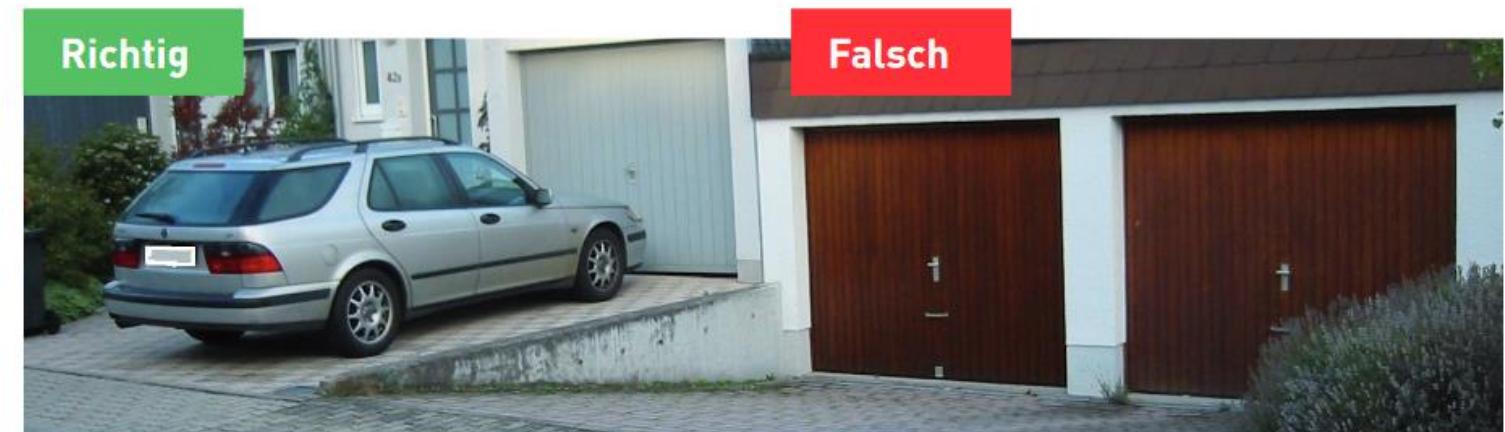
Erhöhtes Bauen

Wenn Sie neu bauen oder erweitern: Sorgen Sie dafür, dass Regenwasser nicht zum Haus hin abfließt. Wenn möglich, planen Sie Ihr Gebäude oberhalb der Straßenebene.

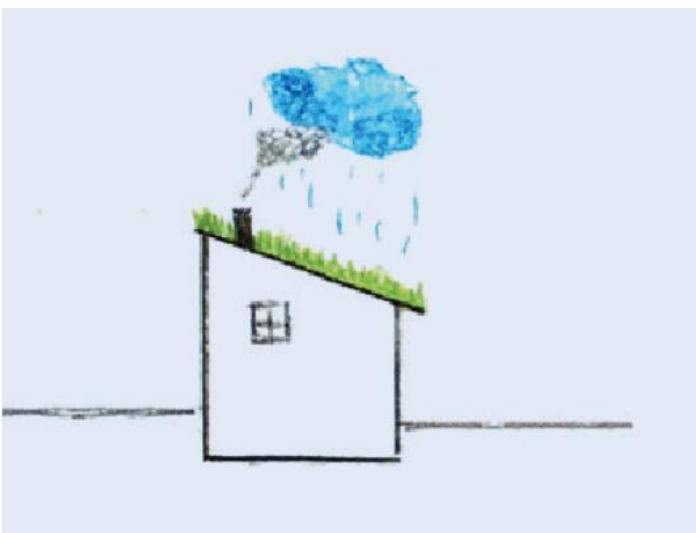
Entsiegelung

**Lassen Sie Regenwasser versickern.
Befestigen Sie möglichst wenig Flächen,
nutzen Sie Versickerungspflaster.**

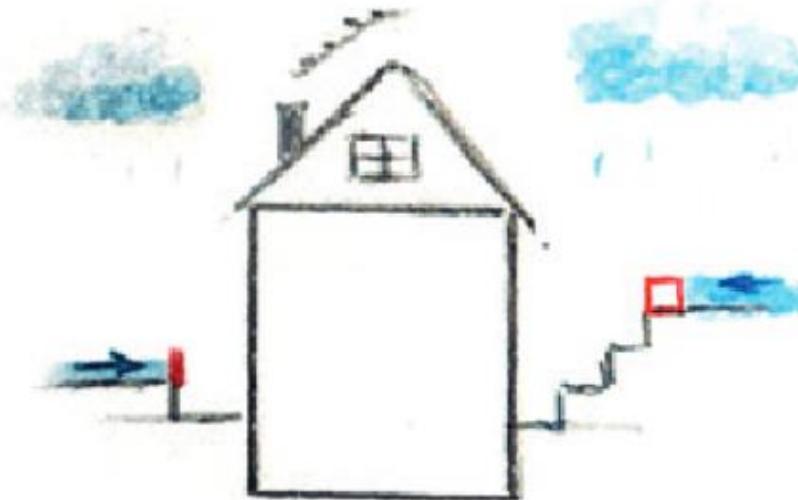
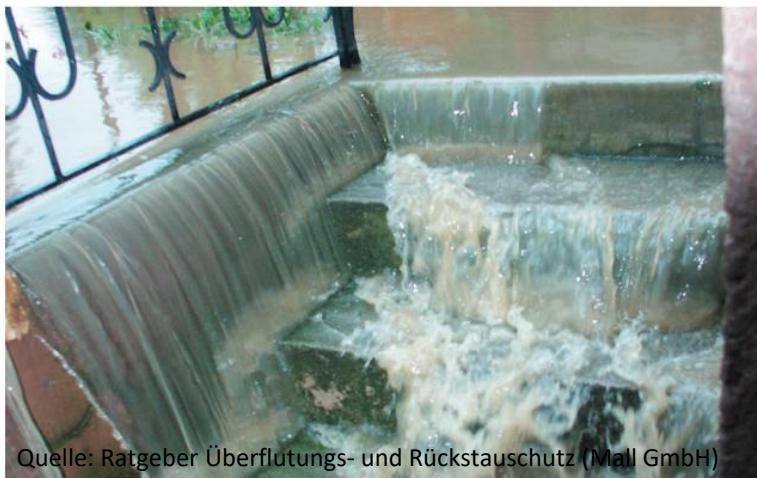
Schutz tiefliegender Gebäudezugänge

Schützen Sie Lichtschächte oder außenliegende Kellerabgänge mit einer Aufkantung, sodass kein Wasser eindringen kann.

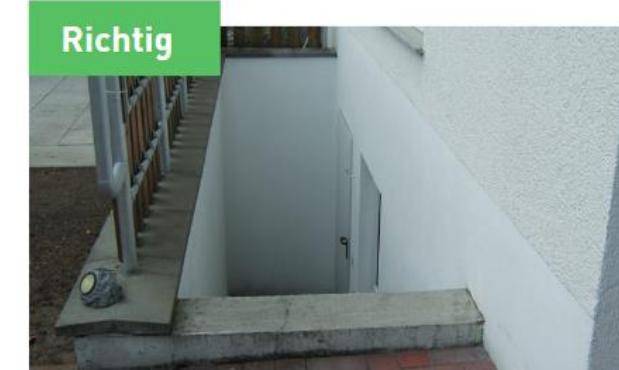
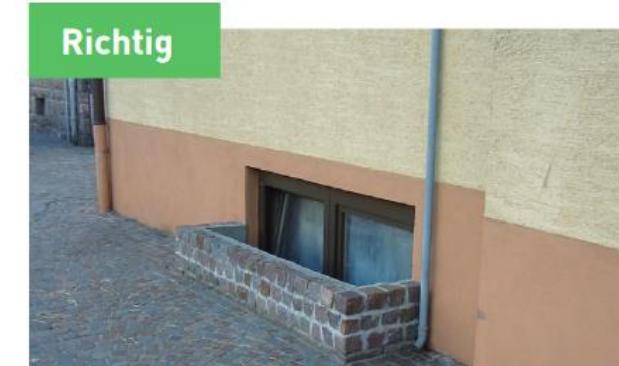
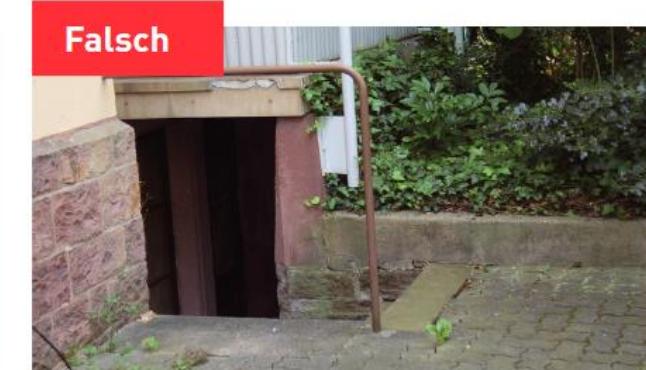
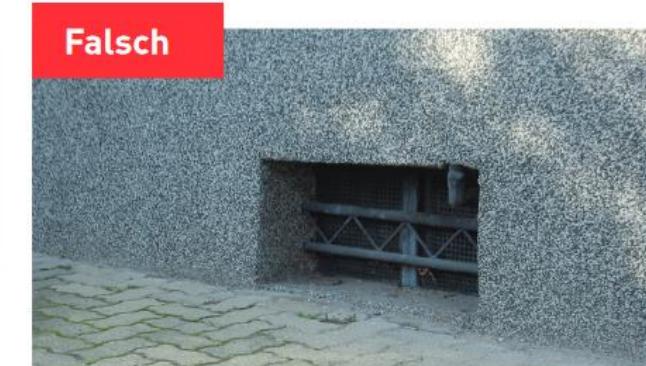
Schutz ebenerdiger Gebäudezugänge

In Senken oder entlang oberflächiger Fließwege

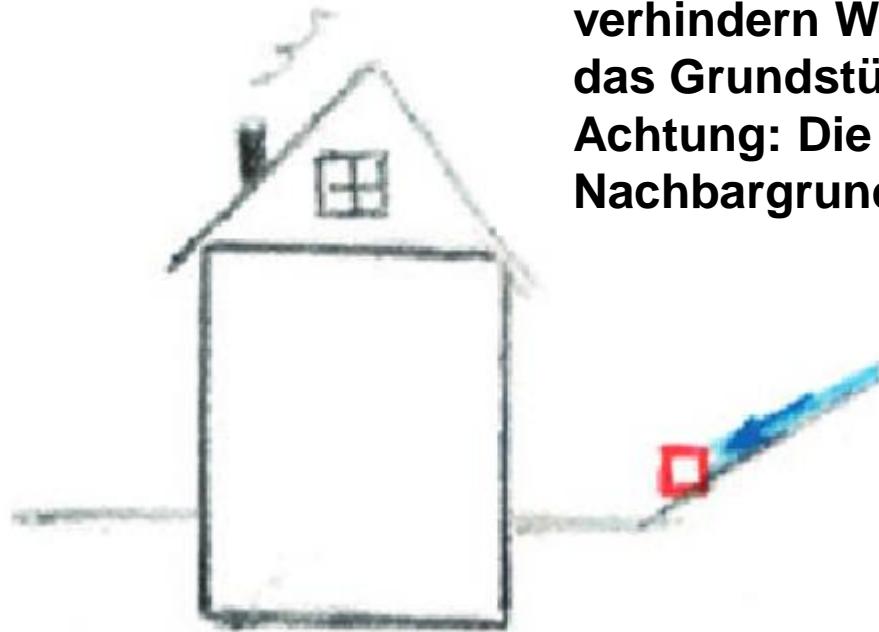
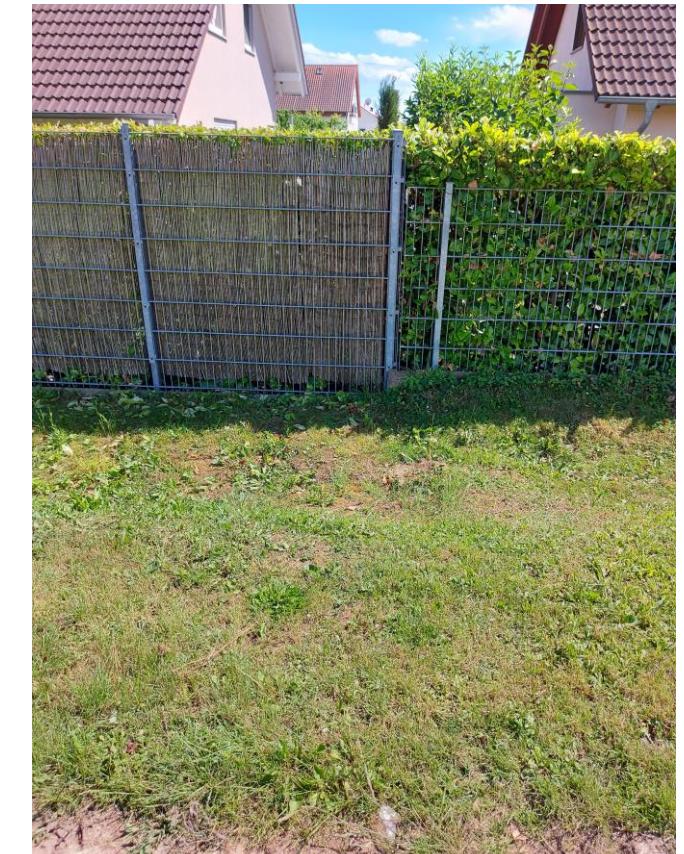
Schutz entlang der Grundstücksgrenze

**Kleine Gartenmauern und Rasenkanten
verhindern Wasserfließwege von außen auf
das Grundstück.**

**Achtung: Die Maßnahmen dürfen nicht das
Nachbargrundstück gefährden.**

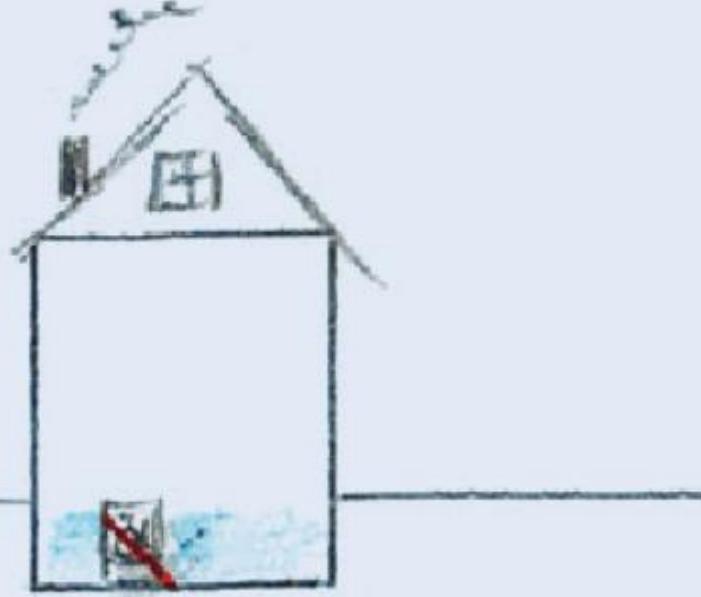
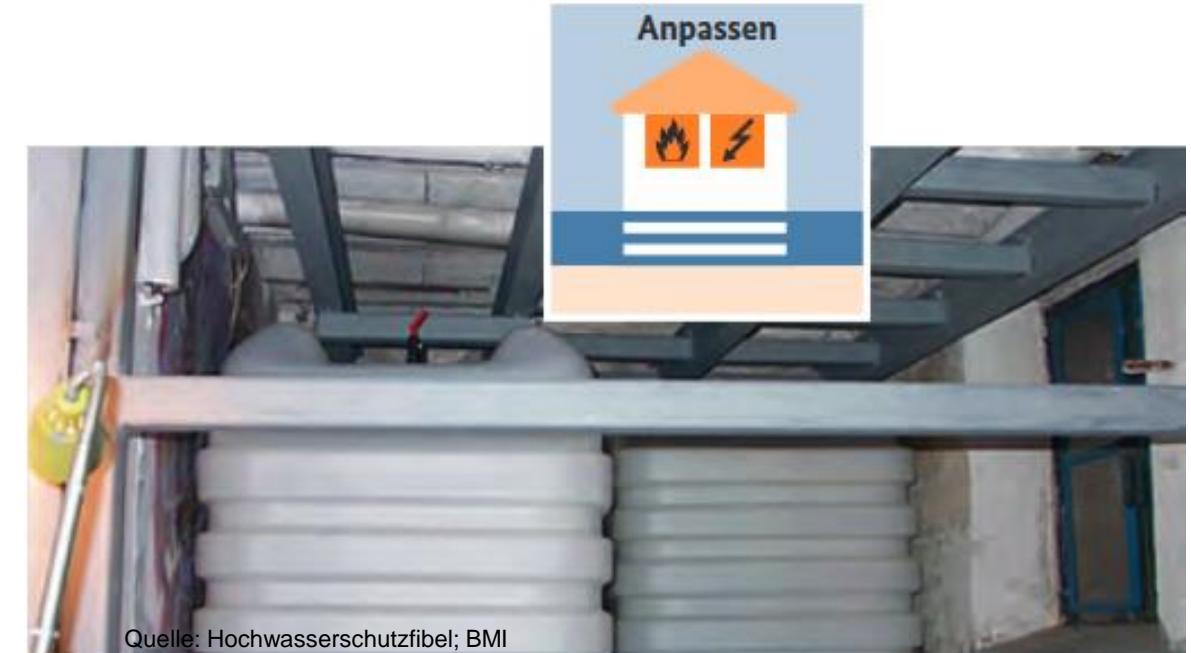
Sensibler Umgang mit wassergefährdeten Stoffen

Lagern Sie wassergefährdende Stoffe in Kanistern oder Tanks nicht direkt auf den Boden, sondern auf einen Sockel. Sichern Sie den Öltank vor dem Auftrieb.

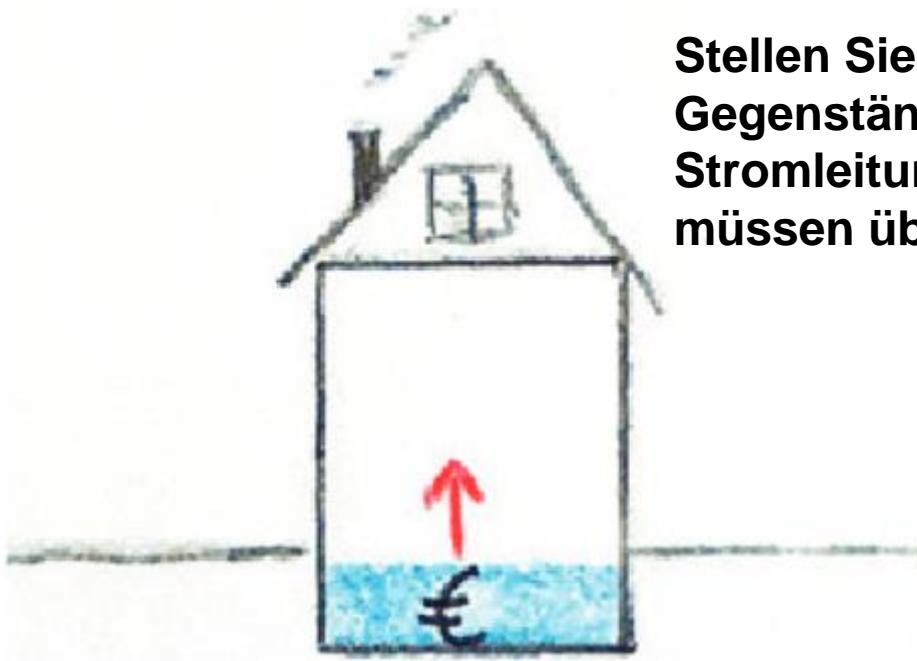
Hochwasserangepasste Nutzung tiefliegender Räume

Stellen Sie keine wertvollen oder sensiblen Gegenstände in gefährdete Bereiche. Stromleitungen und Schaltkästen im Keller müssen überflutungssicher verlegt werden.

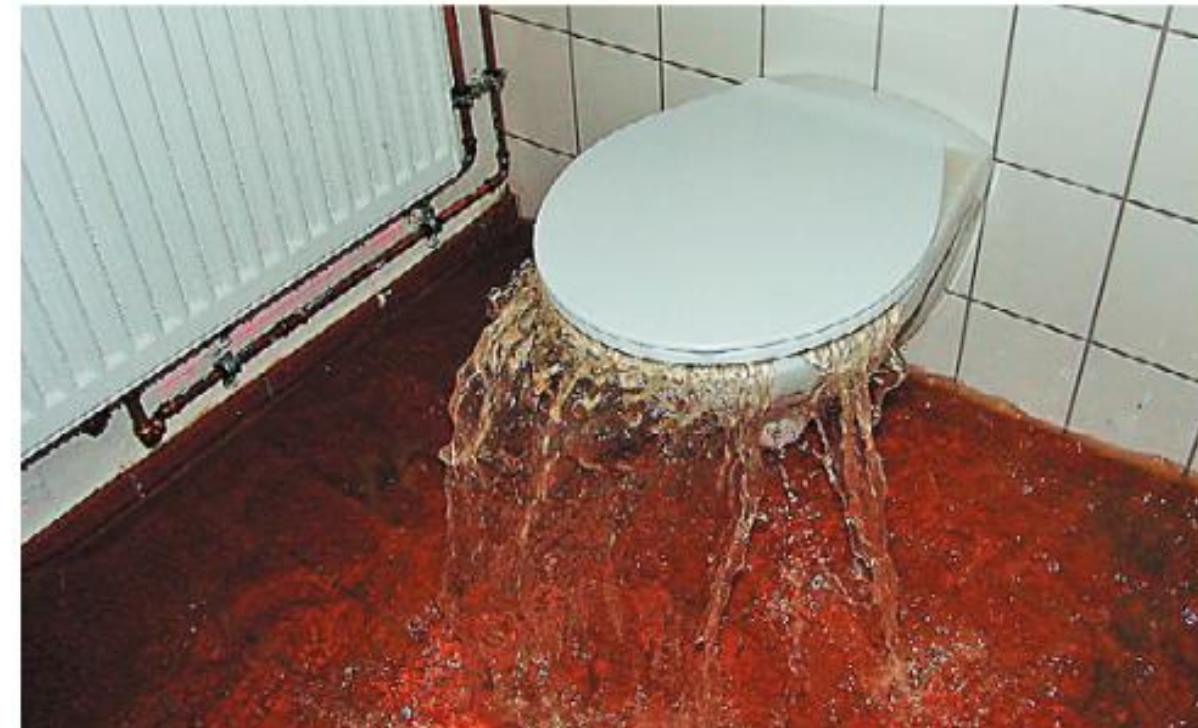
Rückstausicherung

Schützen Sie alle an den Kanal angeschlossenen Gebäudebereiche unterhalb der Rückstauebene durch eine Rückstausicherung.
